第3章 保存管理計画

1. 保存管理の現状

(1) 別子鉱業所長社宅

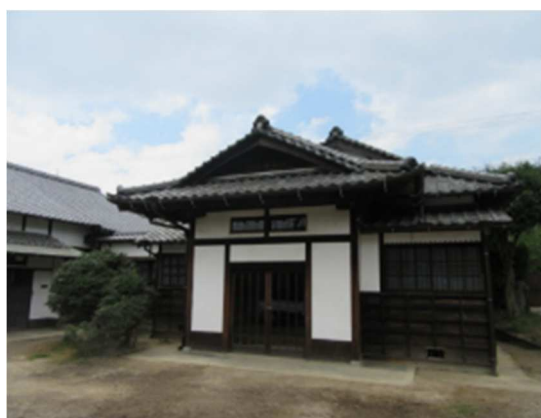
写真 3-4

応接棟は、2 間幅の玄関があり来客を迎えるに相応しい大きさで、また洋風の窓が設けられて和洋折衷の外観となっている（写真 3-4）。屋根は和瓦葺き、母屋の広縁の一部に銅板が葺かれている。茶室棟は一部銅板葺きなど数奇屋風に造られている。

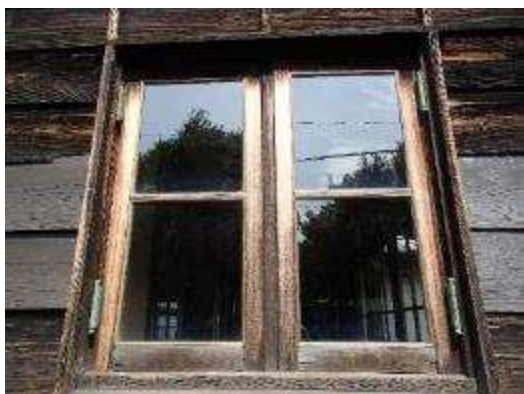
写真 3-5

応接棟の洋風窓のガラスの一部が破損しており、数枚取り替え、また窓の押縁が経年変化で傷みが激しかったことで補修を行なった（写真 3-5、6）。

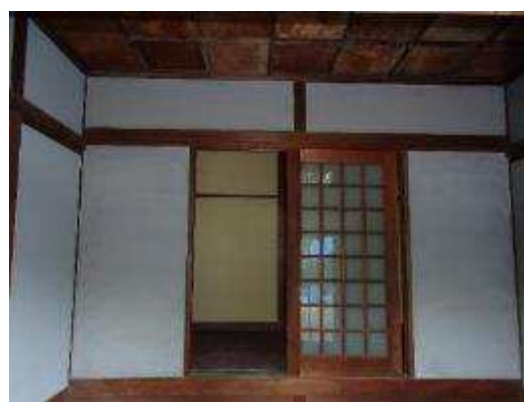
写真 3-7

玄関は応接棟と母屋棟に設けられ、応接棟の玄関は間口2間の式台玄関、天井は格天井で別子鋳業所長社宅に相応しい造りといえる。壁はモルタルで補修されていたが、今回の改修で耐震補強を行い、壁は既存に合せ左官で仕上げた（写真 3-7）。

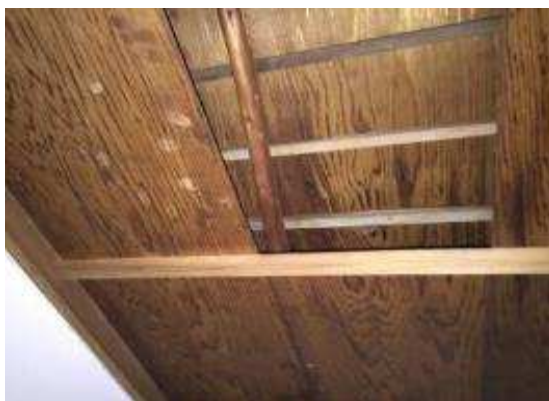
写真 3-21 は床の間の天井裏に軒裏とほぼ同仕様の天井が見つかったが後補されたものか確認はできていない。

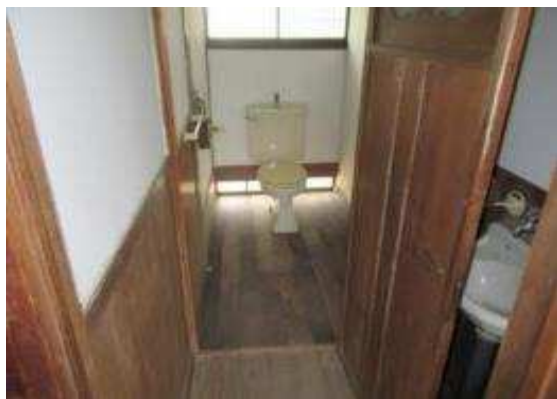
写真 3-23

便所、洗面所、浴室廻りも雨漏りによる損傷が激しかったため、耐震工事に合わせて大規模な修理を行った（写真 3-22～24）。

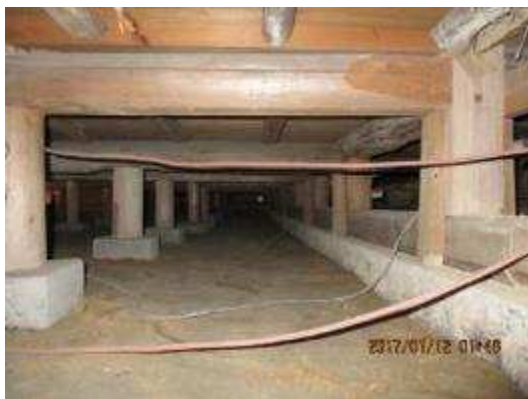
写真 3-25

本建物は、木造平屋建てで、在来軸組構法の建物である。母屋棟、応接棟、茶室棟共に、脚部は外周部及び内部の一部に立上りの少ないコンクリート基礎があり上部に土台が敷かれ構造柱が建てられている(写真 3-25)。

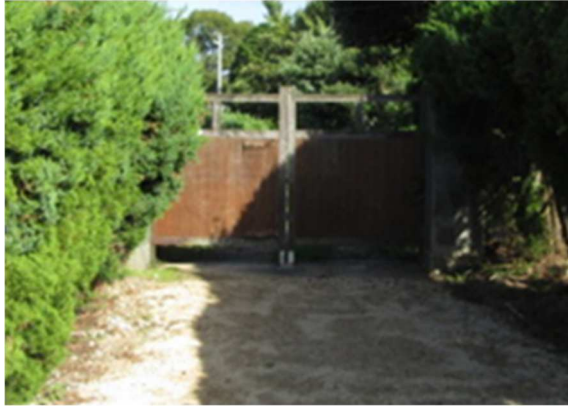
写真 3-29 門柱・門扉

道路から約 9m敷地内に入ったところに門柱がある。門扉は両内開きであり敷地内側の開閉する木製のかん貫錠が付いている。木製門扉で鏡板部の一部に傷みがある。門柱はコンクリート製で洗い出し仕上げとなっている。門柱の一部に欠けがあるが構造的には問題は無いように見受けられる。

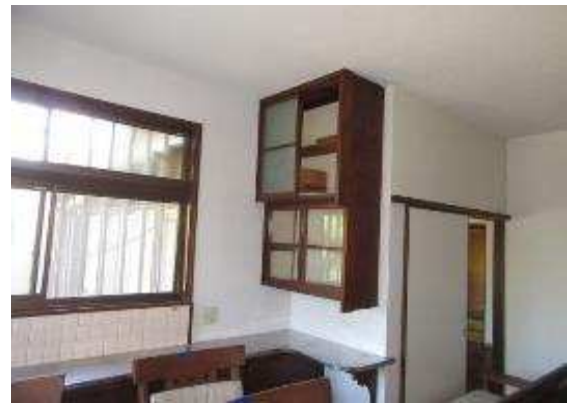
写真 3-43

台所、茶の間の壁・天井には合板が施され壁紙が貼られ現代風に改装されている（写真 3-42）。その一部は、今も雨漏りが発生していたために2018年7月～9月にかけて補修を行った（写真 3-43）。台所は竿縁天井の上合板が施されていることから、建築当初は和室だったと思われる（写真 3-44）。

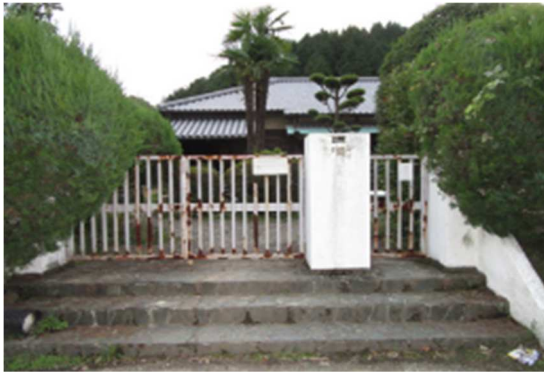
写真 3-54 東側 門柱・門扉

二つの門柱・門扉があり、東側（正門）は来客用で通用口も設けられている。西側はプライベート用として使用されており、正門より間口が狭い。二つの門扉共にスチール製ペンキ塗りで大量の錆が発生している。門柱の構造は確認できていないが、吹付けで仕上げられ大きな損傷は見受けられない。施錠はどちらの扉共にかん貫錠となっており、開閉がやや不便である。また、門柱、門扉には樹木が覆いかぶさっており、一部出入りに支障があるため大幅な剪定が必要である。

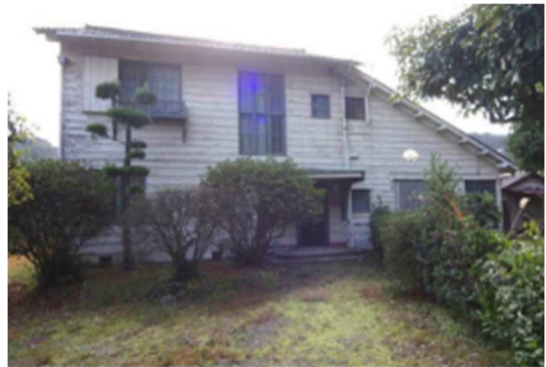
写真 3-60

洋館部は寄棟の2階建てで西方面へ大きな片流れ屋根の形状で和瓦が葺かれている（写真3-60）。外壁の下見板は幅が不揃いで幅広の板が張られ、傷みが激しく塗装が剥げている状態である（写真3-61）。

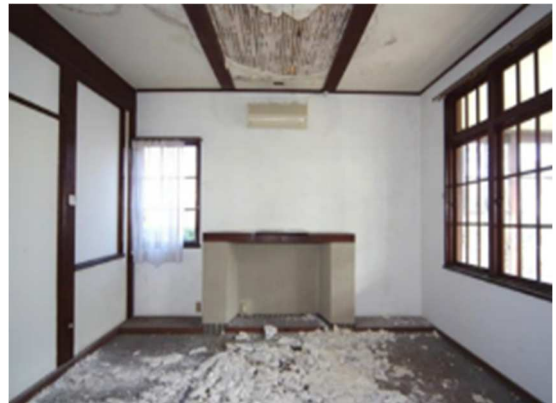
写真 3-68

居間は石貼りのマントルピースがある。漆喰塗り天井は雨漏りにより崩落しており危険な状態である。北側の壁は応接室への出入り部や飾り窓が壁でふさがれている（写真 3-68）。

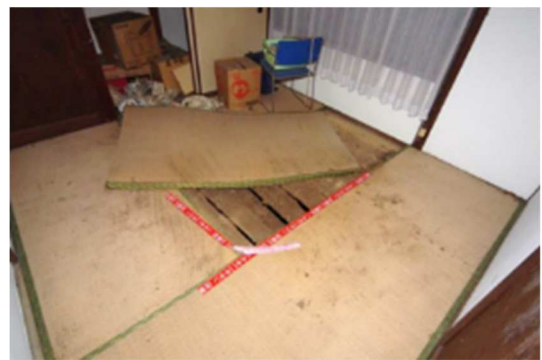
写真 3-74

女中室の床は雨漏りの影響と思われるが、床下地の腐れが見受けられ危険な状態になっている（写真 3-74）。その室内には、呼び鈴が残されており、バス・書斎・10畳・ベット・応接・居間・食堂・ハナレと表示されている（写真 3-75）。

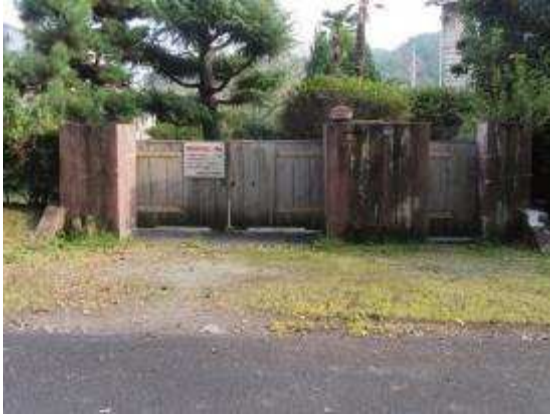
写真 3-94 門柱・門扉

門は通用口付きの両内開き扉となっている。門扉は木製で経年変化はしているが使用上は特に問題はないと考えられる。両内開き扉はかん貫錠、通用門はシリンダー錠である。

門柱はコンクリート製で表面塗装がされている。塗装材の剥れ、一部ひび割れが見受けられるが使用は可能と考えられる。

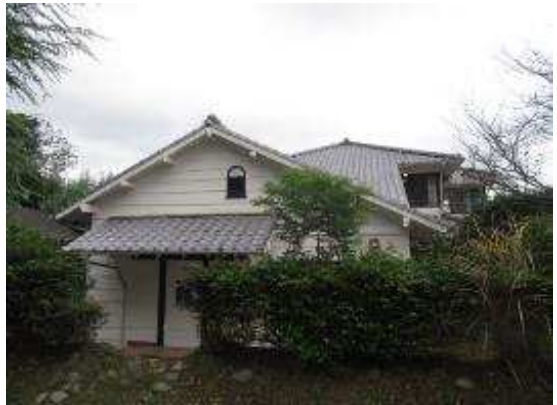
写真 3-96

寄棟 2 階建の母屋は、西方面への大きな片流れの屋根で、下屋部分は切妻屋根である。今回の瓦の葺き替え時に打診及び目視で確認したが、再利用はできない状態であったために葺き替え工事を行った（写真 3-96）。

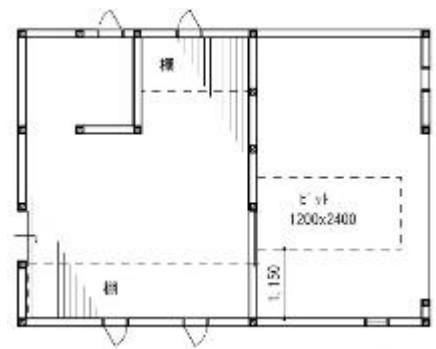
平面図

- イ) 用途 : 物置／車庫
- ロ) 床面積 : 32.25 m²
- ハ) 築年数 : 昭和 22 年以前
- ニ) 構造 : 木造在来工法
- ホ) 基礎 : 煉瓦積
- ヘ) 屋根 : シングル葺き
- ト) 外壁 : 下見板張り
- チ) 状態 : 傾き、土台部の劣化及び沈下有り

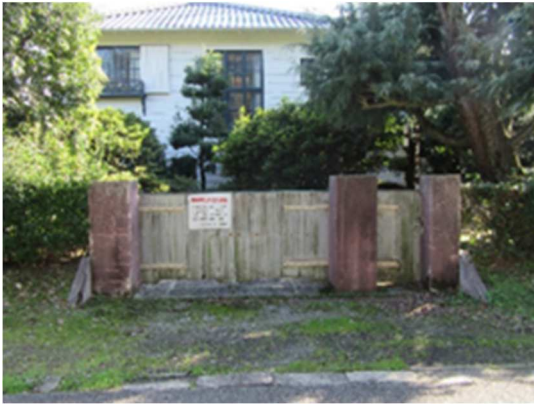
写真 3-125 門柱・門扉

外国人西社宅によく似た形状の門で仕上げも同様である。通用門の門柱が欠けておりコンクリート造にモルタル塗り、塗装仕上げとなっている。両内開き扉はかん貫錠、通用門はシリンダー錠である。
