4. 施工報告書

(1) 別子鉱業所長社宅

(2) 住友化学幹部社宅

(3) 外国人東社宅

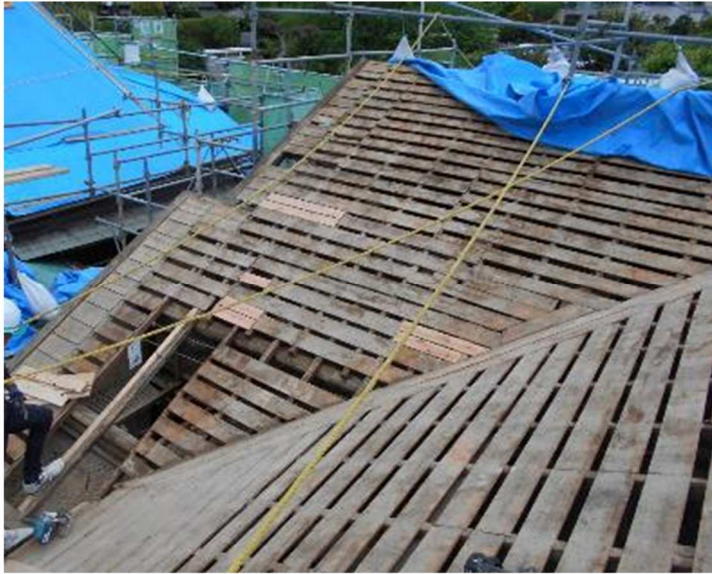
部位	屋根
工事状況	日本瓦(棧瓦)下地、施工中
工事内容

既存瓦撤去⇒既存下地状況,野地板一部補修

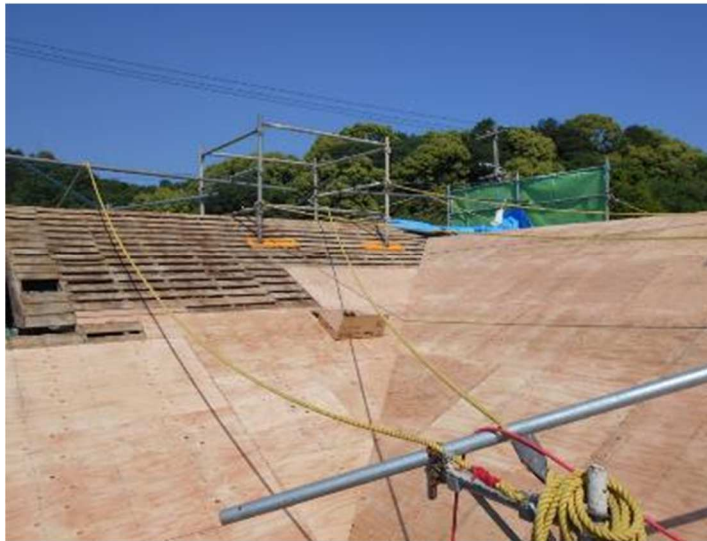
部位	屋根
工事状況	日本瓦(棧瓦)下地、施工中
工事内容

野地板一部補修、合板貼り

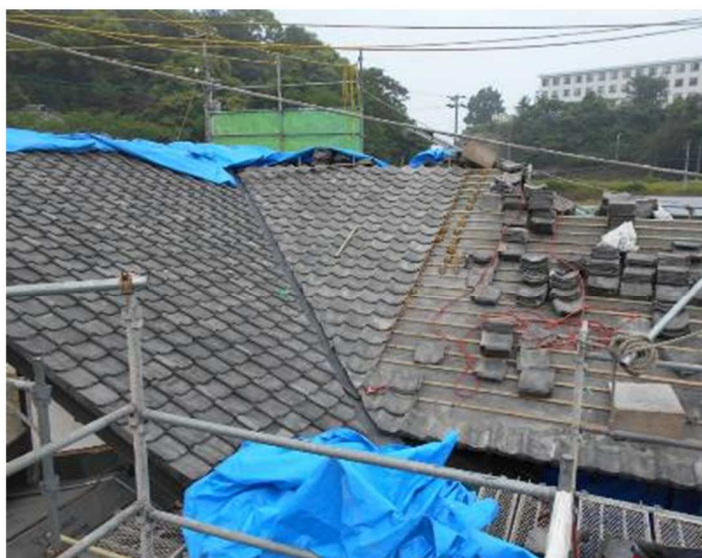
部位	屋根
工事状況	日本瓦(棧瓦)葺き、施工中
工事内容

応接棟の瓦再利用

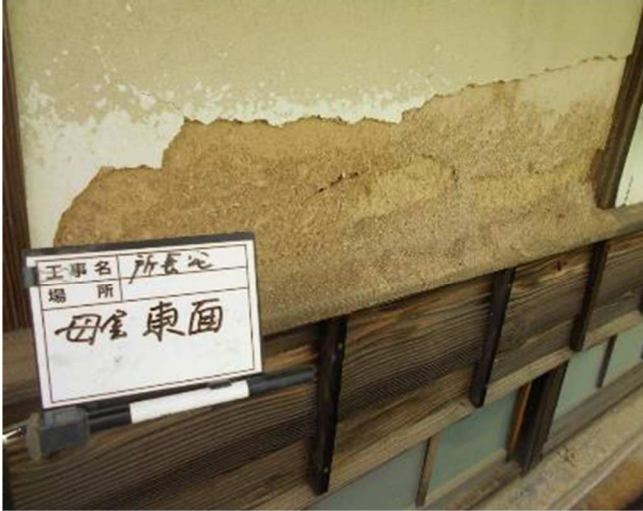
部位	外壁
工事状況	外壁漆喰壁一部、補修前
工事内容

漆喰剥落状況(補修前)

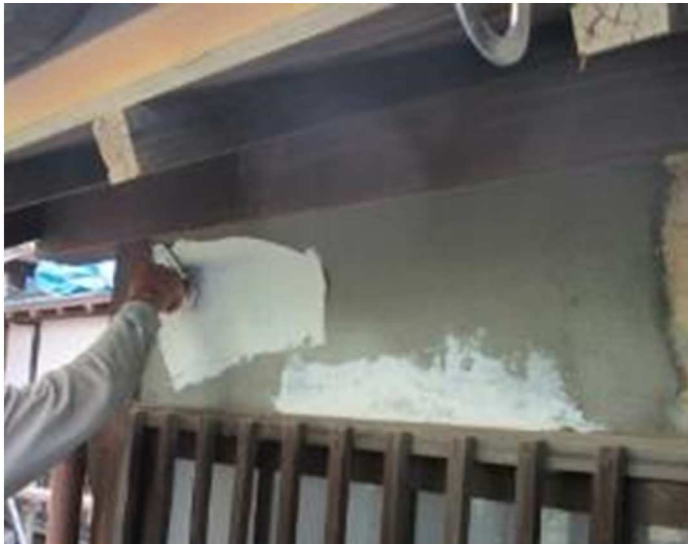
部位	外壁
工事状況	漆喰壁一部、補修中
工事内容

左官補修の上漆喰塗り

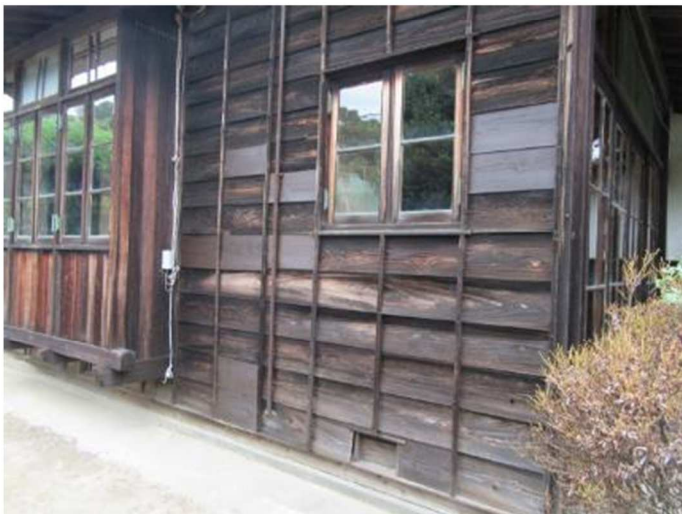
部位	外壁
工事状況	一部杉板にて補修完了
工事内容

杉板にて補修・塗装工事完了

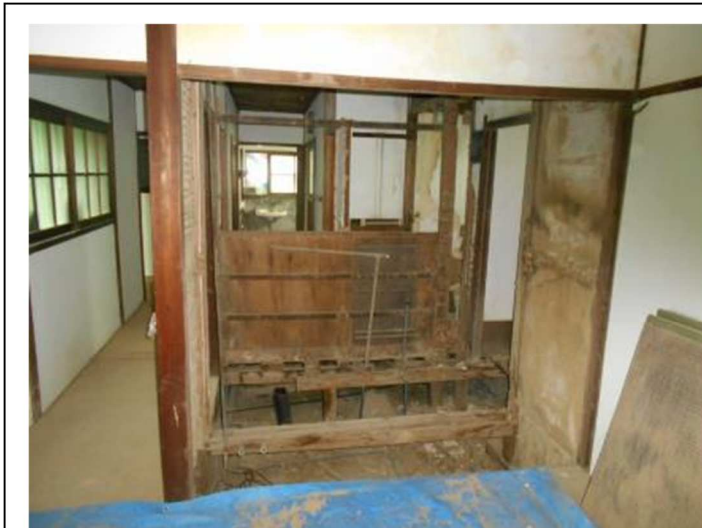
部位	茶室棟 便所2、前室(便所3)、便所3
工事状況	工事中
工事内容	周辺既存壁解体

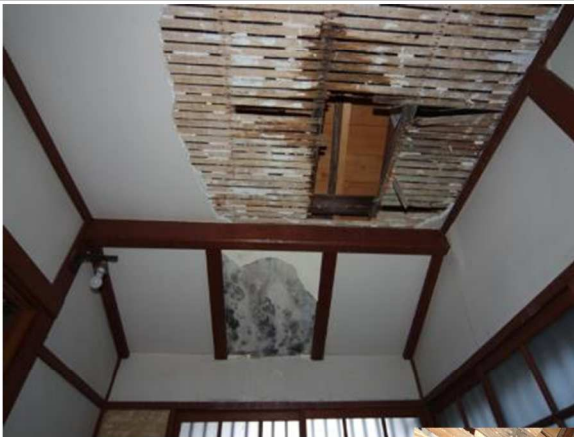
部位	応接棟控室
工事状況	内部、天井、壁補修工事、施工前
工事内容	耐震補強工事部以外にも天井及び壁部分補修

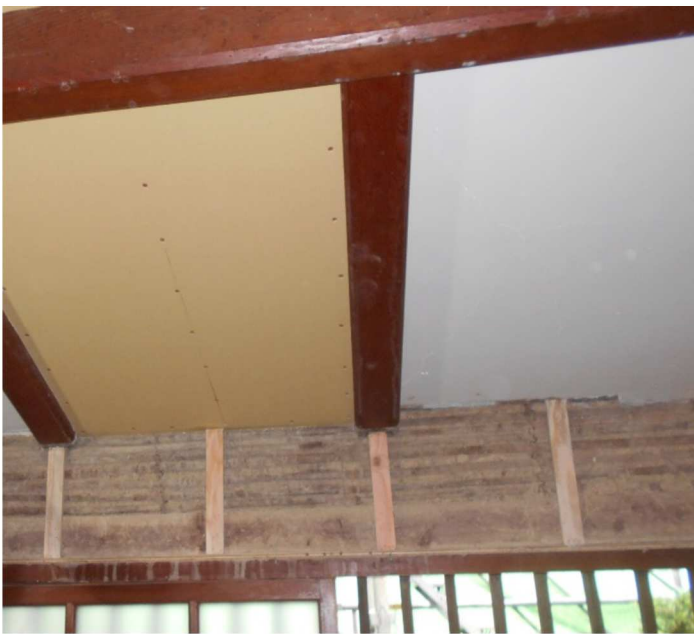
部位	応接棟控室
工事状況	内部、天井、壁補修工事、施工中
工事内容	天井補修工事中、PB貼り、耐震補強工事以外にも天井及び壁部分補修箇所あり

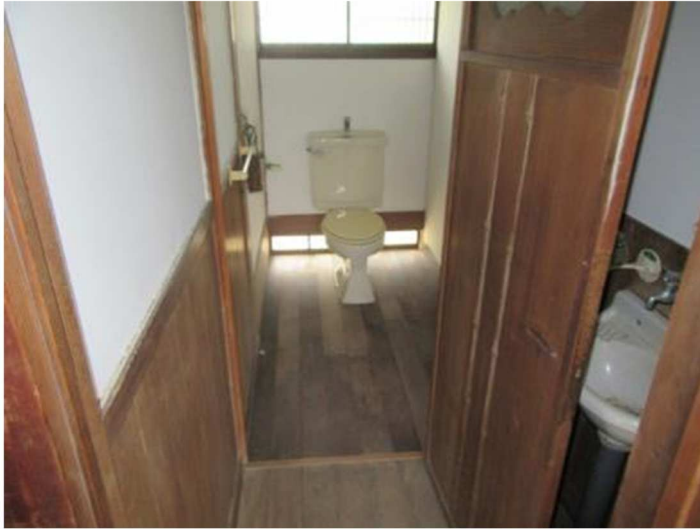
部位	便所2壁 耐震補強工事
工事状況	施工後
工事内容

耐震補強工事完了

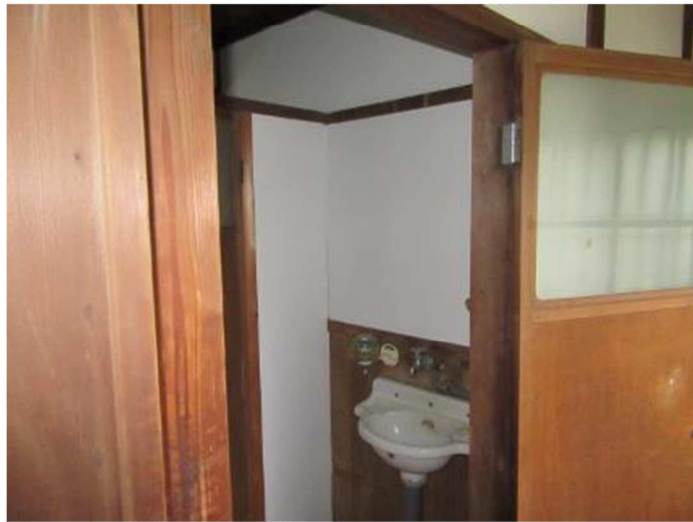
部位	前室(便所2)壁 耐震補強工事
工事状況	施工後
工事内容

耐震補強工事完了

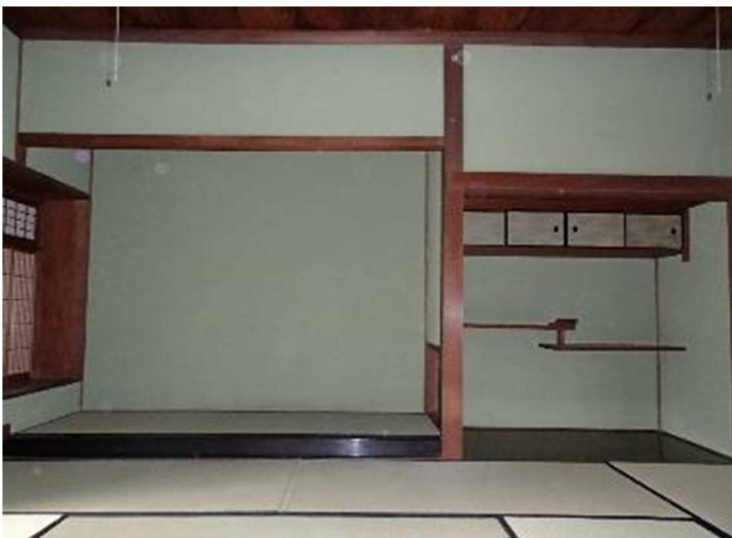
部位	客間1
工事状況	各補修工事完了
工事内容

畳入れ替え他改修工事完了

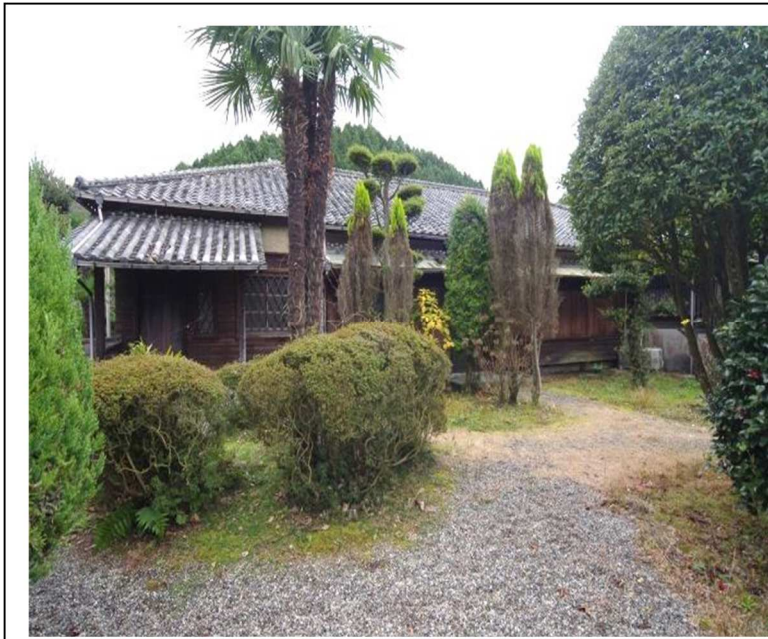
部位	屋根
工事状況	施工前
工事内容	
工事前、既存

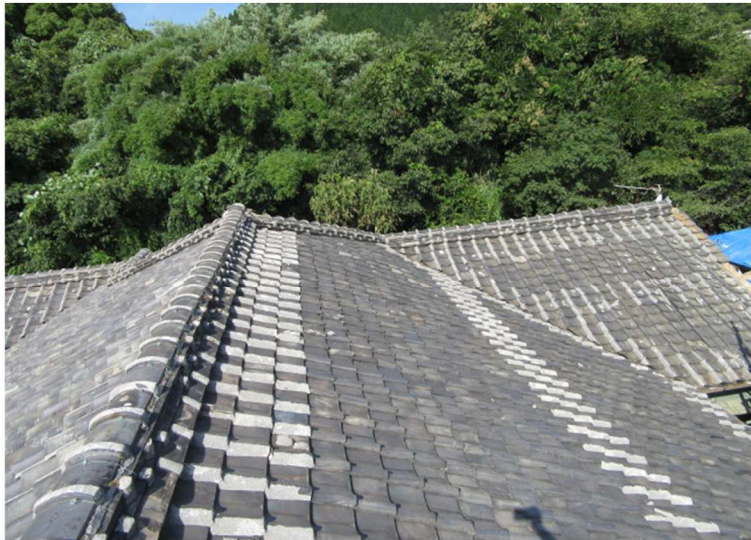
部位	屋根
工事状況	施工前
工事内容	
既存瓦、施工前

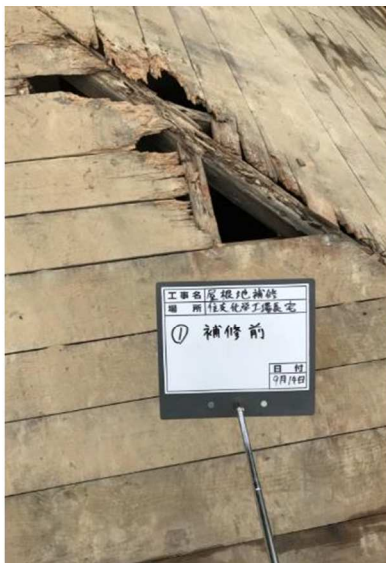
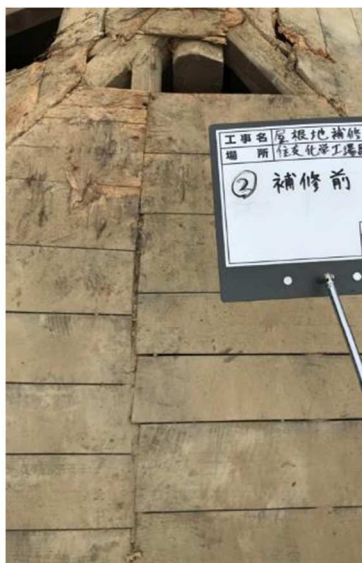
部位	屋根
工事状況	野地板補修補修
工事内容	
既存瓦撤去⇒部分的に野地板の腐食がみられる

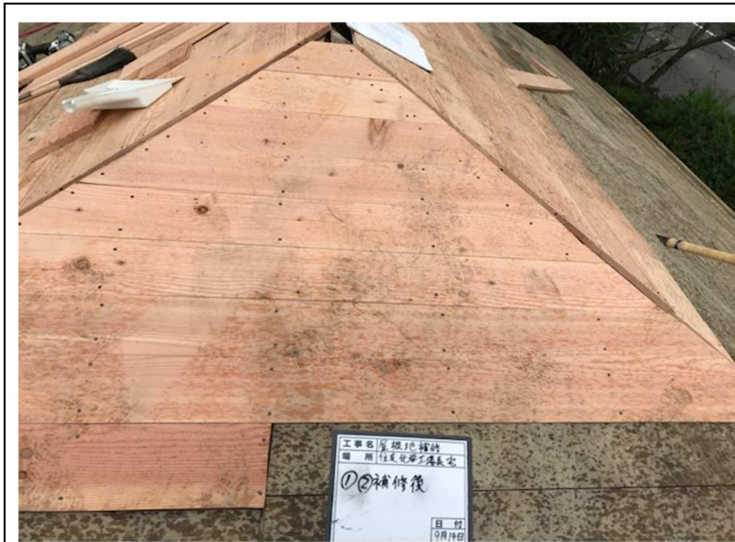
部位	屋根
工事状況	野地板補修補修
工事内容	野地板一部補修完了

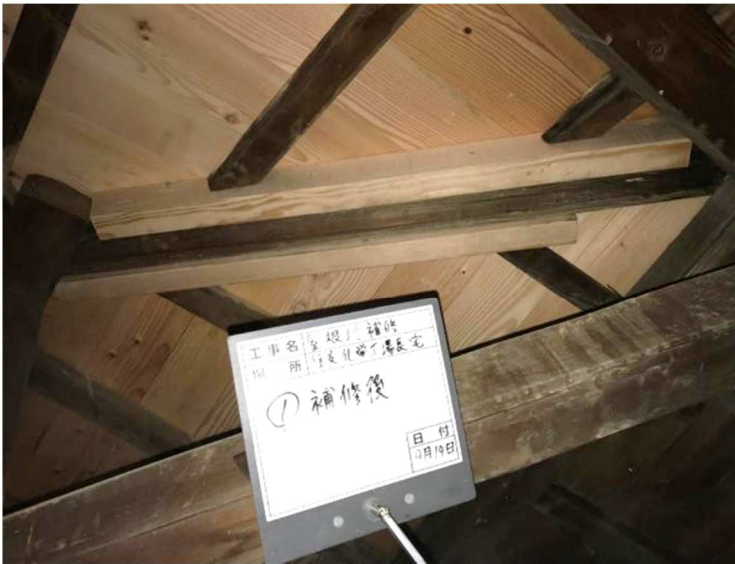
部位	屋根(室内側)
工事状況	野地板補修補修
工事内容	野地板一部補修完了

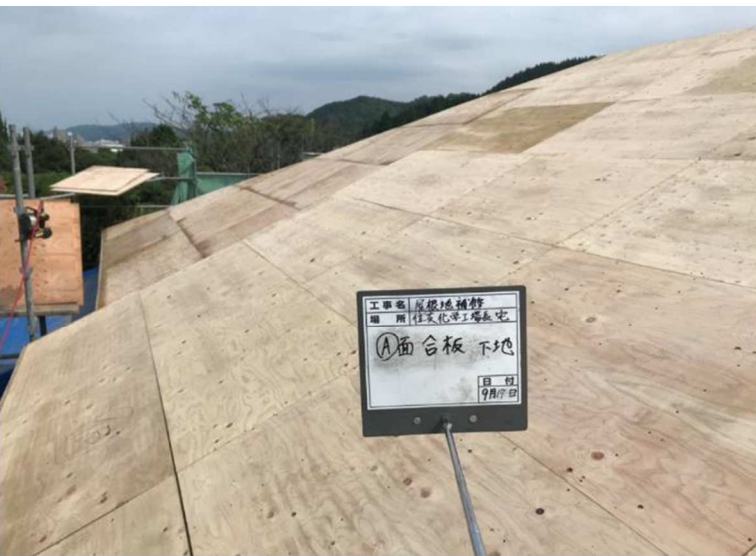
部位	屋根
工事状況	合板下地貼
工事内容	屋根合板下地完了

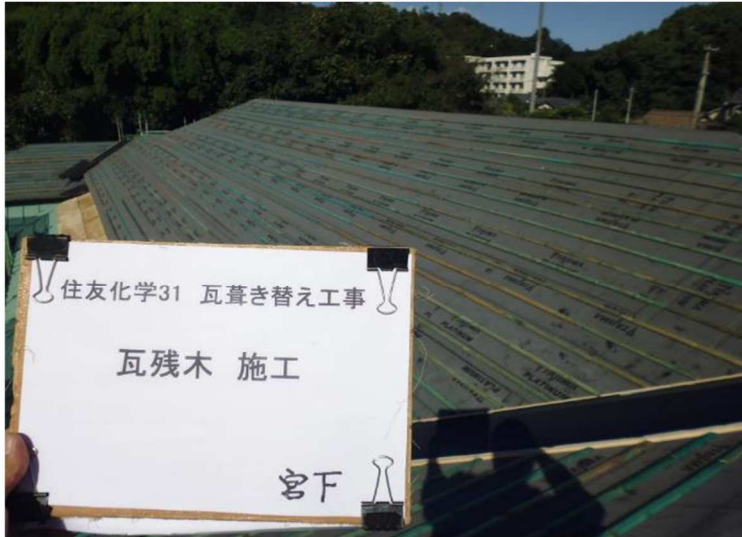
部位	屋根
工事状況	ルーフィング貼
工事内容	
ルーフィング貼り工事完了 瓦残木、施工完了

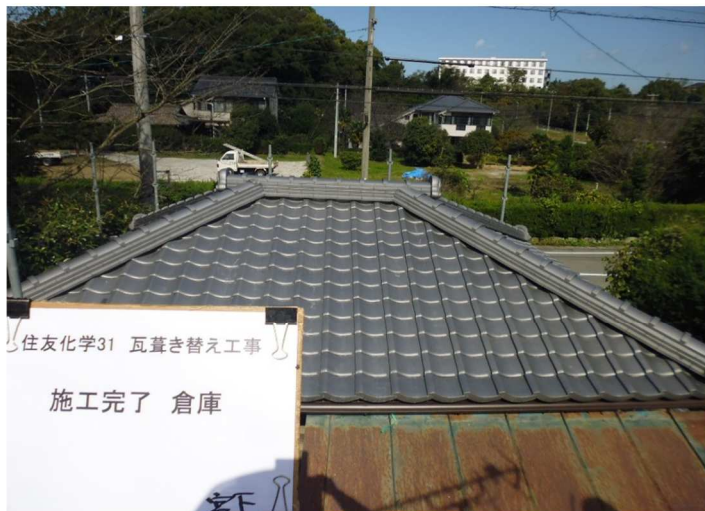
部位	屋根
工事状況	瓦葺き替え
工事内容	
新規瓦、施工完了

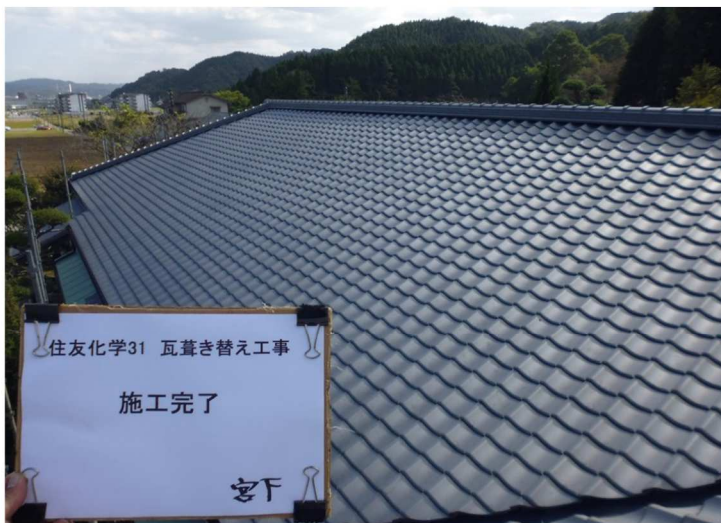
部位	屋根
工事状況	瓦葺き替え工事
工事内容	
新規瓦、施工完了

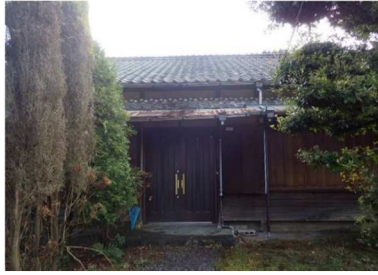
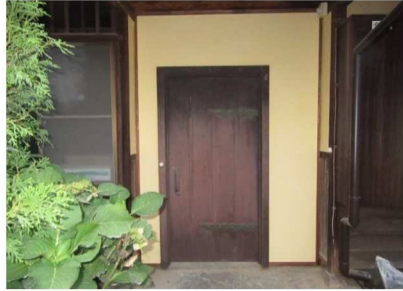
部位	内玄関扉交換工事
工事状況	玄関扉旧保管品に交換
工事内容	
<p>アルミ製扉に交換されていた為社宅(化30)の玄関扉に交換、周囲壁補修共完了</p>

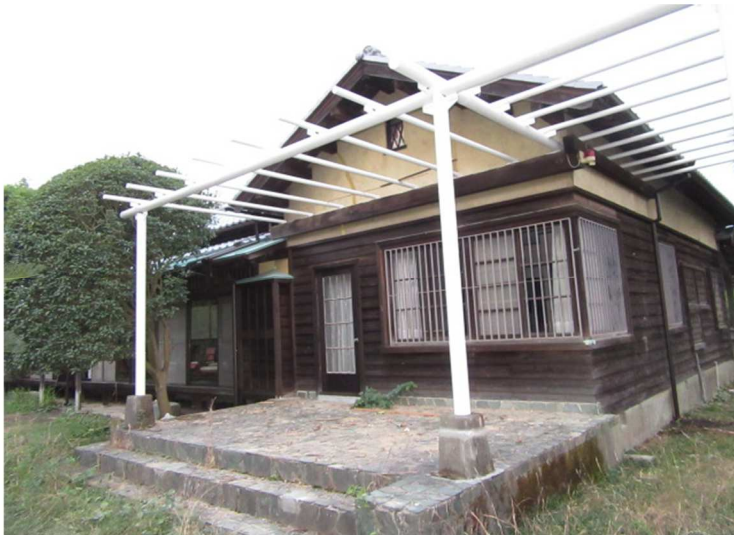
部位	応接室前外部テラス
工事状況	鉄部塗装工事完了
工事内容	
<p>パーゴラの塗装完了外観</p>

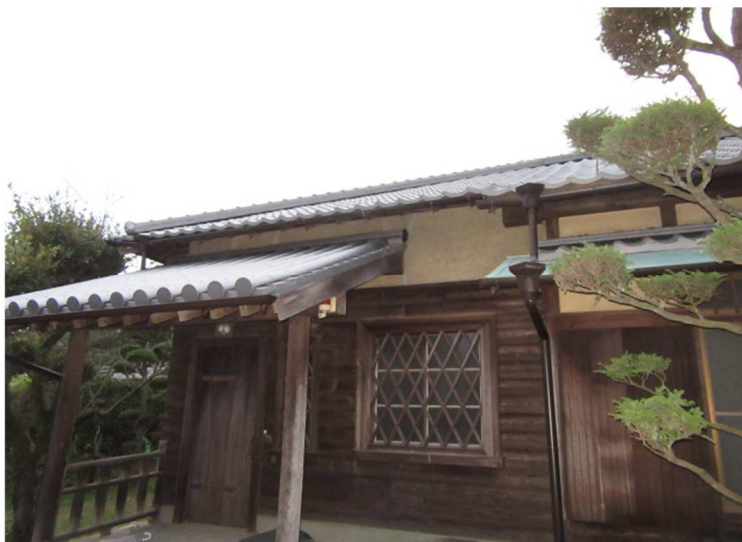
部位	北側玄関外観
工事状況	玄関屋根工事完了
工事内容	
<p>屋根工事完了外観</p>

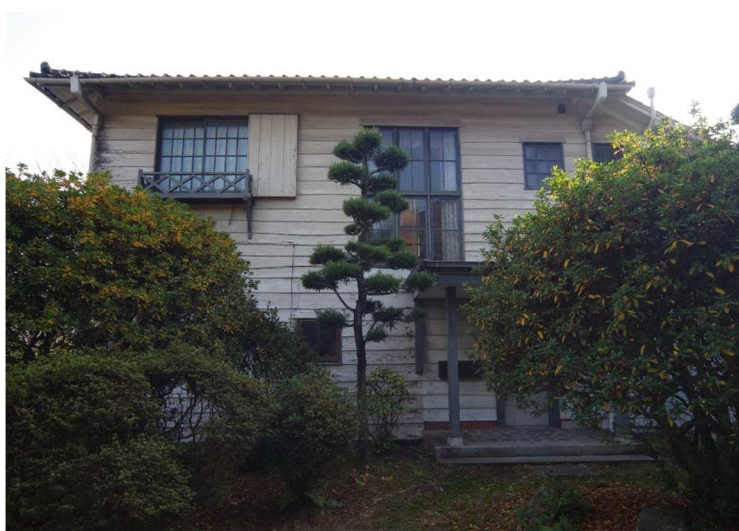
部位	屋根: 日本瓦
工事状況	施工前
工事内容	
外壁工事前既存

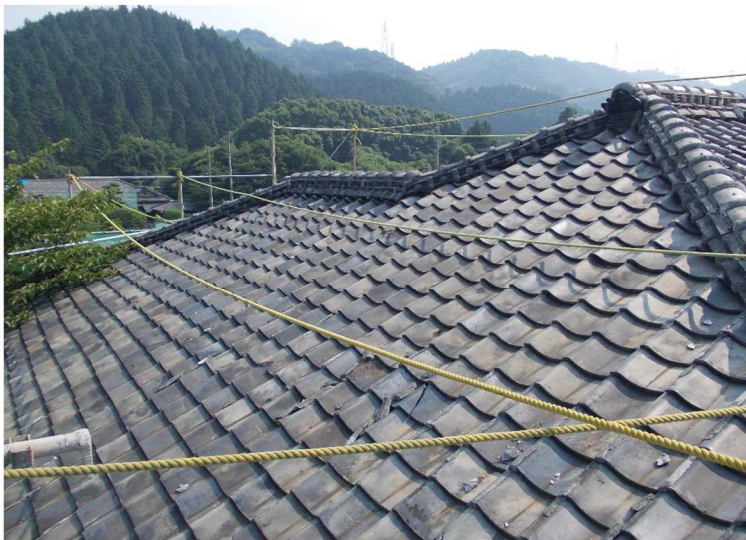
部位	屋根: 日本瓦
工事状況	施工前
工事内容	
瓦工事前既存

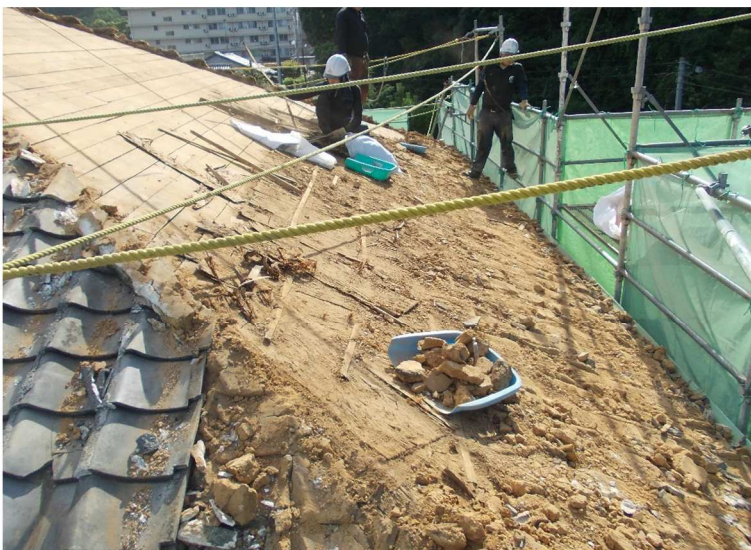
部位	屋根
工事状況	施工中
工事内容	
既存瓦、土葺き撤去中

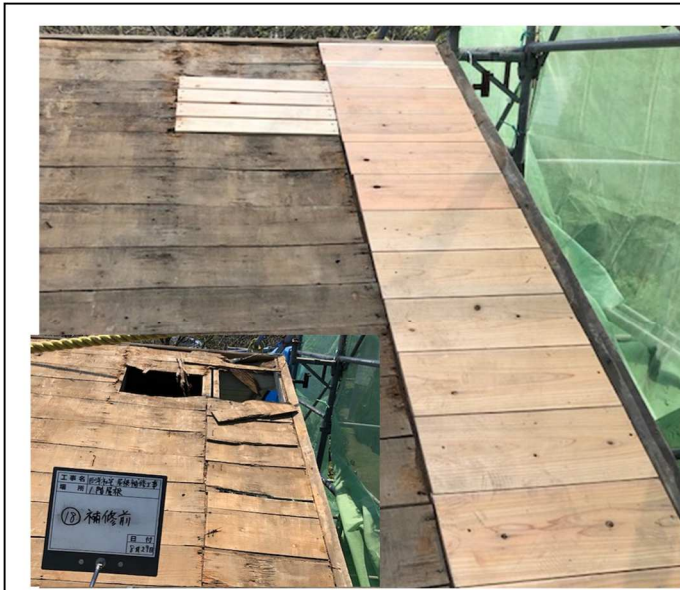
部位	屋根
工事状況	野地板、補修前/補修後
工事内容

既存瓦撤去⇒野地板一部補修前/補修後

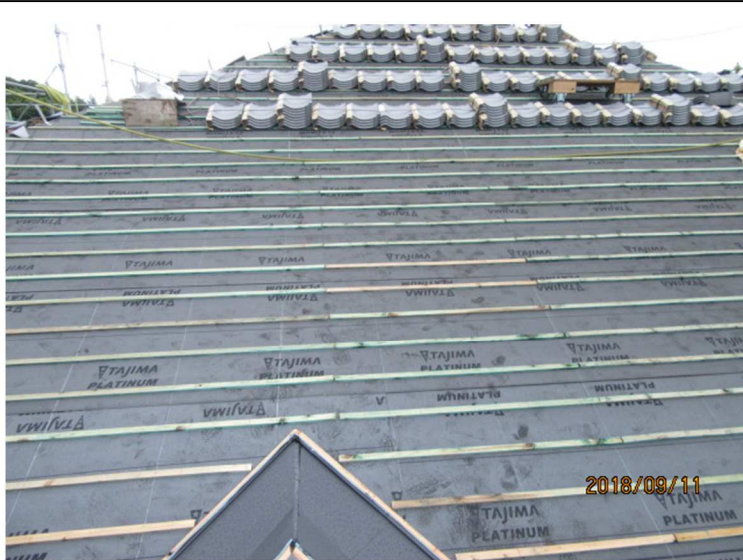
部位	屋根
工事状況	施工中
工事内容

瓦施工状況

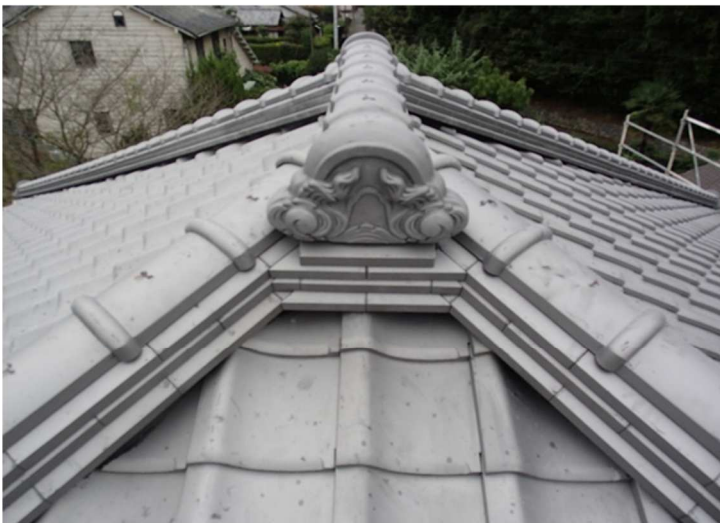
部位	屋根
工事状況	施工後
工事内容

日本瓦(淡路瓦53版いぶし)、瓦工事完了
