令和元年度 通学路対策箇所図

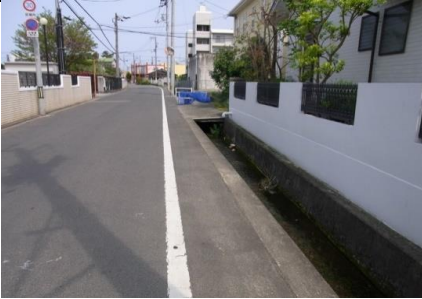
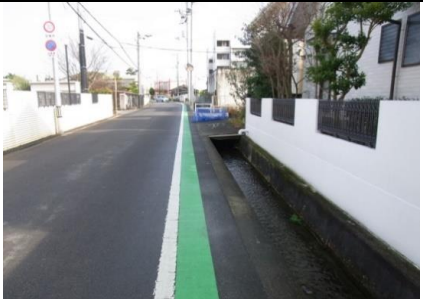
整理番号	1	学校名	新居浜小学校	対策所在地	新居浜市新須賀町二丁目8番～9番
		対策前			対策後

<ul style="list-style-type: none"> ・溝に落ちる可能性があり危険。(特に雨天時) 			<ul style="list-style-type: none"> ● 注意を促すためのグリーンベルトを設置していただいた。
整理番号	4	学校名	宮西小学校	対策所在地	新居浜市中須賀町1-2
		対策前			対策後

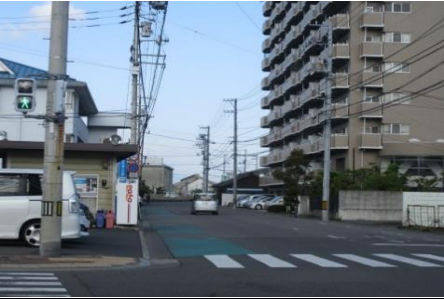
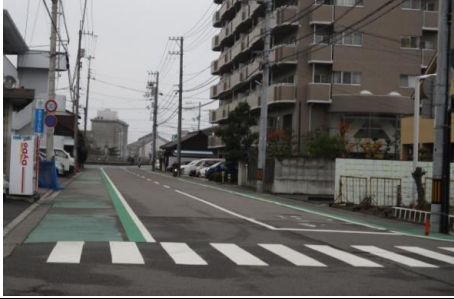
<ul style="list-style-type: none"> ・グリーンベルトが設置されているが、白線が消えかかっている。 			<ul style="list-style-type: none"> ● 外側線、グリーンベルトの復旧をしていただいた。

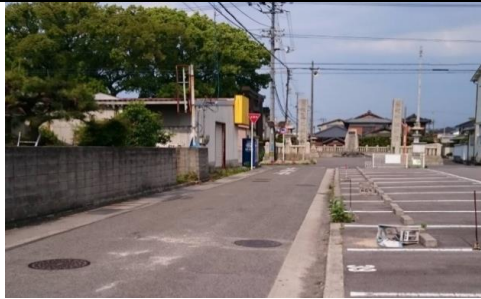
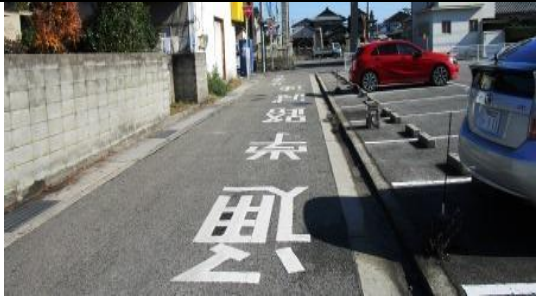
整理番号	6	学校名	金子小学校	対策所在地	新居浜市一宮町二丁目6-57~6-72
		対策前			対策後

<ul style="list-style-type: none"> ・交通量が多く、スピードの速い車が多い。 ・通学路表示もなく危険。 			<ul style="list-style-type: none"> ●通学路減速の路面標示を設置していただいた。
整理番号	—	学校名	金栄小学校	対策所在地	新居浜市西の土居町一丁目3の10付近 交差点
		対策前			対策後

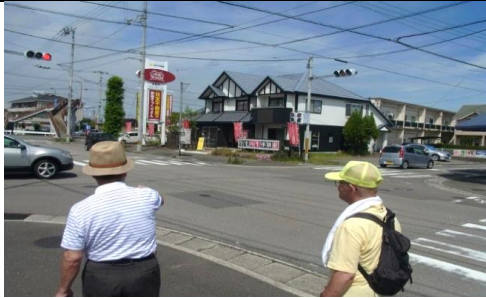
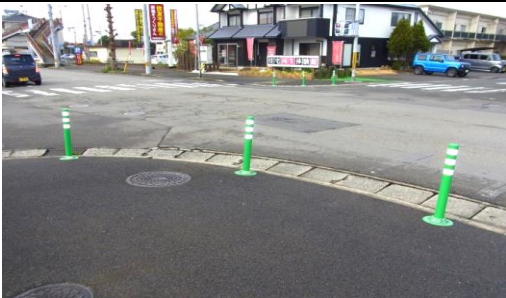
<ul style="list-style-type: none"> ・交通量が多く右折車、左折車、バイクの通行に注視して登校。旗当番が安全を確かめ児童の登校の見守りを行っている。 			<ul style="list-style-type: none"> ●コーナーにラバーポールを設置していただいた。

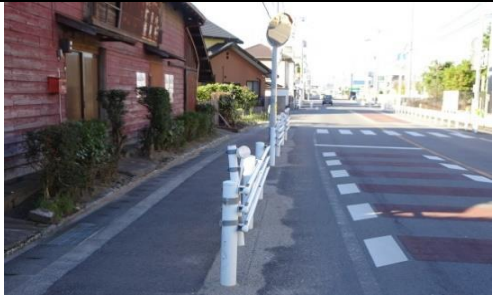
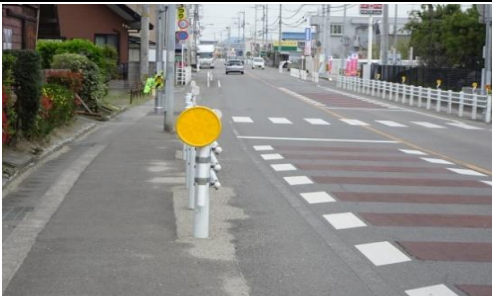
整理番号	18	学校名	浮島小学校	対策所在地	新居浜市八幡二丁目2-65
	対策前				対策後

<ul style="list-style-type: none"> ・交通量が多く、ガードレールに大きな反射鏡を付けてほしい。 				<ul style="list-style-type: none"> ●大きな反射鏡が付き、夜間の光の反射が大きくなった。
整理番号	19	学校名	浮島小学校	対策所在地	新居浜市八幡二丁目5-1
	対策前				対策後

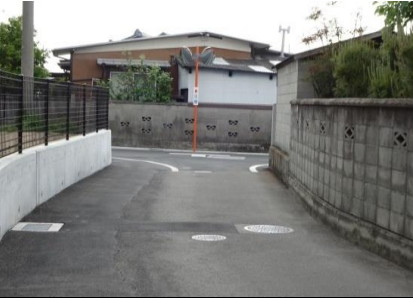
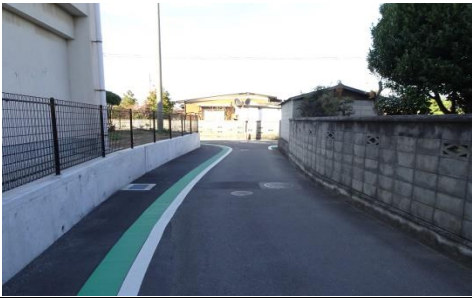
<ul style="list-style-type: none"> ・道幅が広がり、自動車が以前より速く走り危険である。 				<ul style="list-style-type: none"> ●外側線、グリーンベルトを設置していただいた。

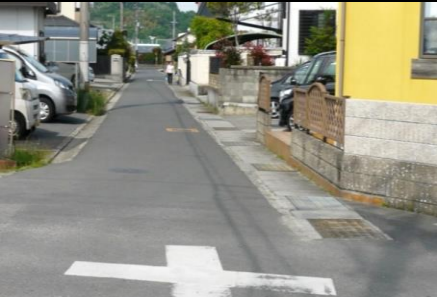
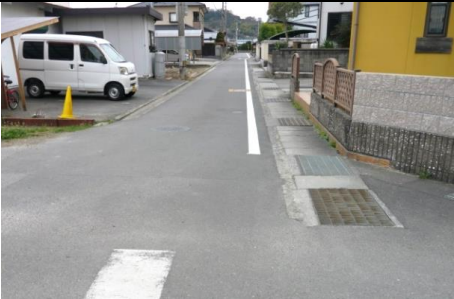
整理番号	23	学校名	垣生小学校	対策所在地	新居浜市八幡一丁目8番36号	
	対策前			➔	対策後

<ul style="list-style-type: none"> ・道が細く交通量が多いため、車と接触しそうです。 				<ul style="list-style-type: none"> ●歩行スペースを意識できるよう、外側線を設置していただいた。 	
整理番号	24	学校名	垣生小学校	対策所在地	新居浜市垣生一丁目5番38号(垣生小学校前)	
	対策前			➔	対策後

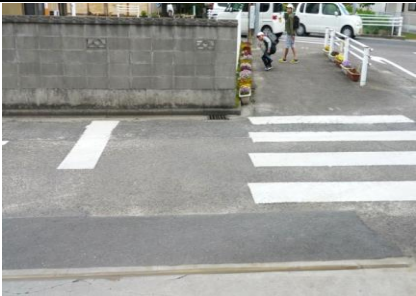
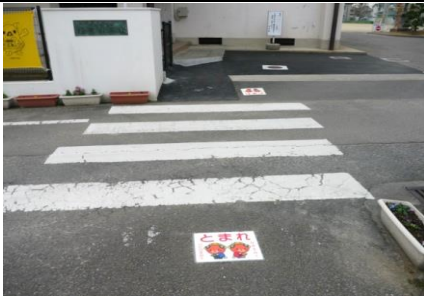
<ul style="list-style-type: none"> ・塀で見通しが悪いため、車と児童が接触しそうです。 				<ul style="list-style-type: none"> ●校門前から信号までの2つの横断歩道において、ストップマークをつけていただいた。

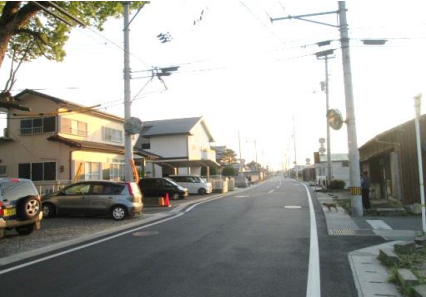
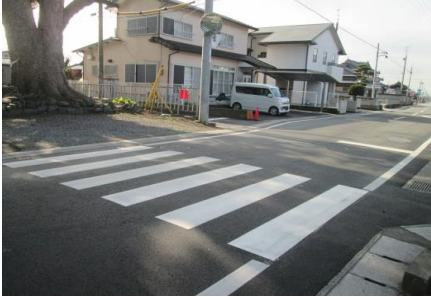
整理番号	28	学校名	神郷小学校	対策所在地	新居浜市田の上1丁目18番付近
	対策前				対策後

<p>・細い道路であるが、交通量が多く危険である。横断歩道が設置されていない道路を横切って登下校していた。</p>				<p>●横断歩道を設置していただき、安全に登下校ができるようになった。</p>
整理番号	33	学校名	泉川小学校	対策所在地	新居浜市星原町6-15
	対策前				対策後

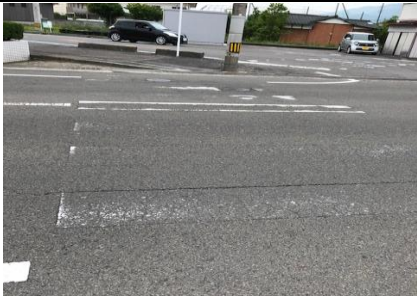
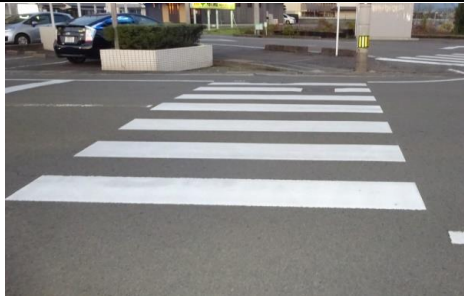
<p>・交通量が多いにもかかわらず、横断歩道が消えかかっている。</p>				<p>●横断歩道の塗り直しをしていただいた。</p>

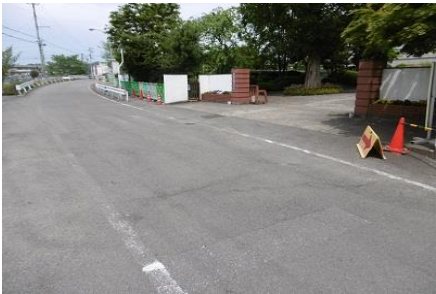
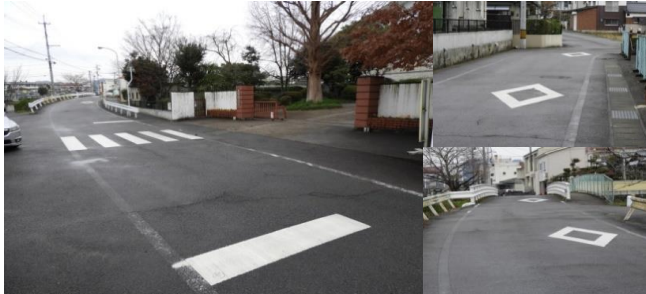
整理番号	34	学校名	船木小学校	対策所在地	新居浜市船木3754-1	
	対策前				対策後

<ul style="list-style-type: none"> ・横断歩道、停止線、◇マークが消えかかっている。 				<ul style="list-style-type: none"> ●横断歩道、停止線、◇マークを塗りなおしていただいた。 	
整理番号	35	学校名	船木小学校	対策所在地	新居浜市船木4417~4419	
	対策前				対策後

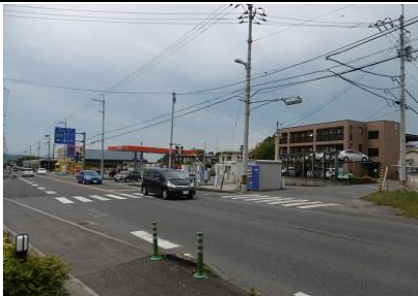
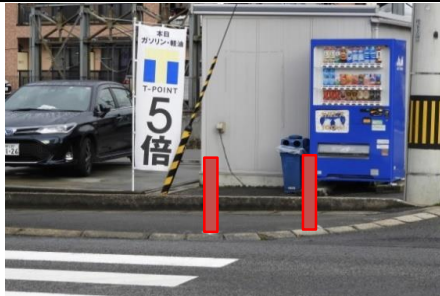
<ul style="list-style-type: none"> ・右左折の車両が多く、横断中の児童に接触する危険性がある。 				<ul style="list-style-type: none"> ●歩道に車止めの柱状ボラードを設置していただく予定。(2月)

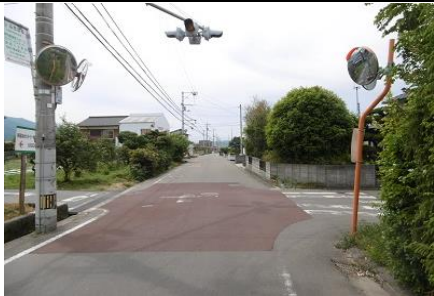
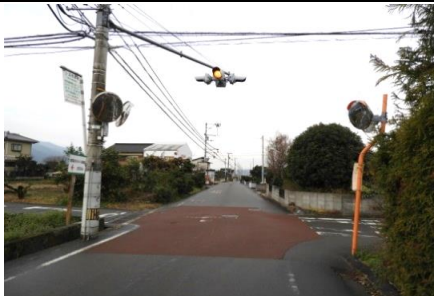
整理番号	37	学校名	船木小学校	対策所在地	新居浜市船木2611-1
	対策前				対策後

<ul style="list-style-type: none"> ・一時停止をしない車両がある。 				<ul style="list-style-type: none"> ● 地域の見守り隊の方に交通指導をお願いしている。
整理番号	38	学校名	船木小学校	対策所在地	新居浜市船木2584-1
	対策前				対策後

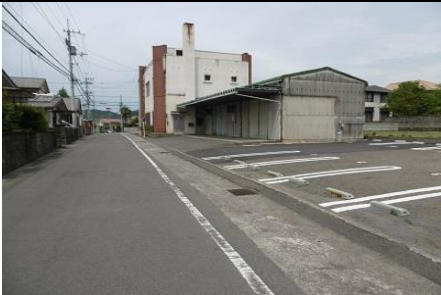
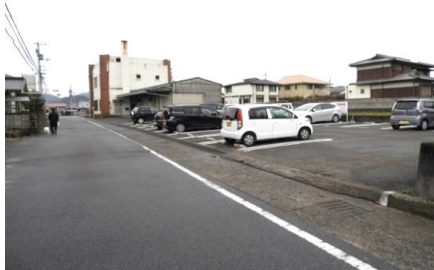
<ul style="list-style-type: none"> ・保育園の送迎車両の出入りが多い。 				<ul style="list-style-type: none"> ● 車両に注意して通行するように指導を行う。

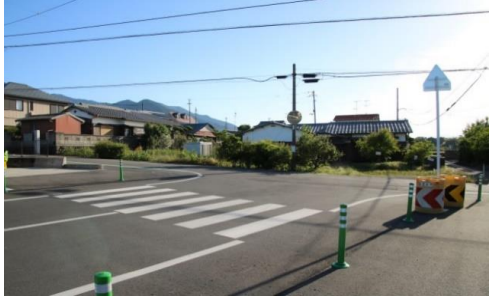
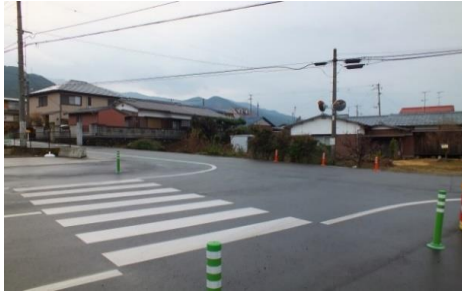
整理番号	42	学校名	中萩小学校	対策所在地	新居浜市萩生2826-1
	対策前				対策後

<p>・交通量が多いが、カーブミラーが片方しかなく、反対側が見えずに危険。信号機か反対側にカーブミラーを付けてほしい。</p>				<p>●反対向きのカーブミラーを付けていただいた。</p>
整理番号	44	学校名	大生院小学校	対策所在地	新居浜市大生院1970-2付近の交差点
	対策前				対策後

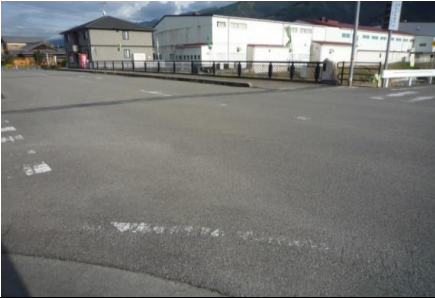
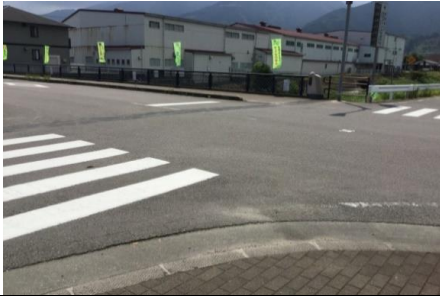
<p>・横断歩道や一時停止などが消えかかっていた。</p>				<p>●横断歩道、一時停止線を塗り直していただいた。</p>

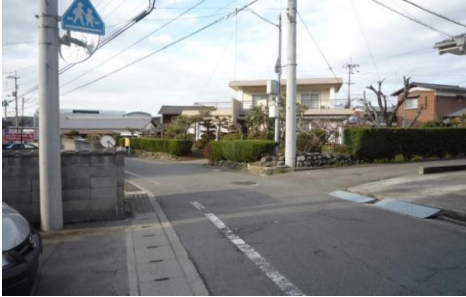
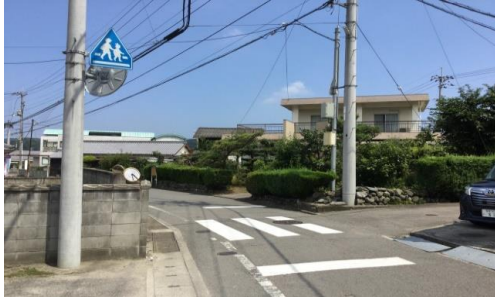
整理番号	45	学校名	大生院小学校	対策所在地	新居浜市大生院258-14付近の横断歩道
		対策前			対策後

<ul style="list-style-type: none"> ・横断歩道が消えていた。 			<ul style="list-style-type: none"> ●横断歩道を塗り直していただいた。
整理番号	47	学校名	角野小学校	対策所在地	新居浜市角野新田町三丁目11付近のT字路
		対策前			対策後

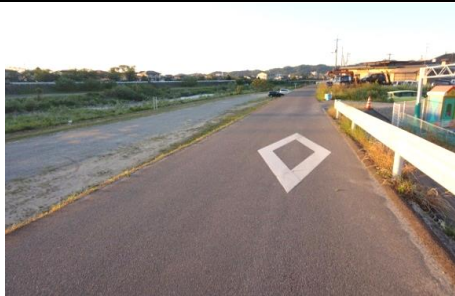
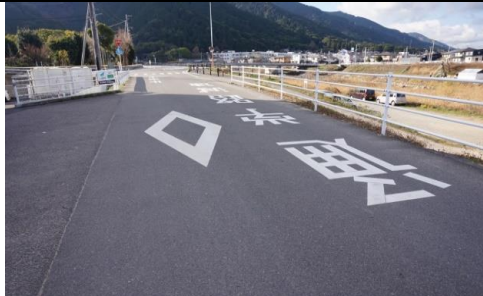
<ul style="list-style-type: none"> ・道路の横が土手になっていて、車が歩行者の真横を通っている。 			<ul style="list-style-type: none"> ●運転者に通学路であることを示す路面標示をしていただいた。
