# 令和3年度 通学路対策箇所図

令和4年3月31日

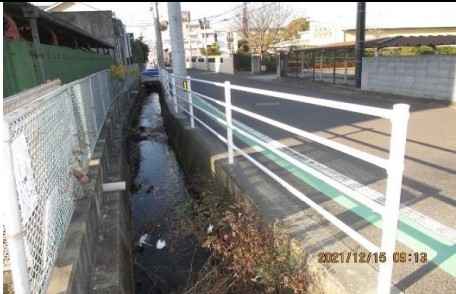
<ul style="list-style-type: none"> <li>・溝に落ちる危険性あり。特に雨天時は危険。</li> </ul>			<ul style="list-style-type: none"> <li>● 落下防止用の柵を設置していただいた。</li> </ul>	
整理番号	7-②	学校名	金栄小学校	対策所在地	新居浜市西の土居一丁目6番	
		<b>対策前</b>		➔	<b>対策後</b>

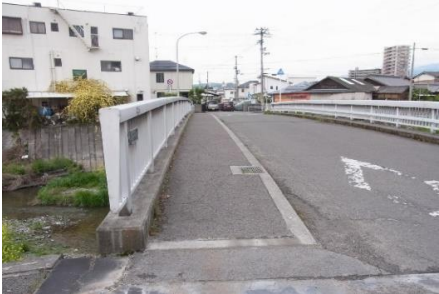
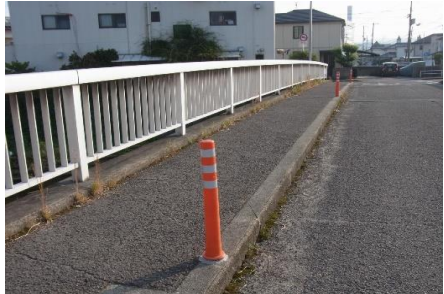
<ul style="list-style-type: none"> <li>・交通量が多いが、横断歩道がない。</li> </ul>			<ul style="list-style-type: none"> <li>● 路肩にラバーポールを設置していただいた。</li> </ul>

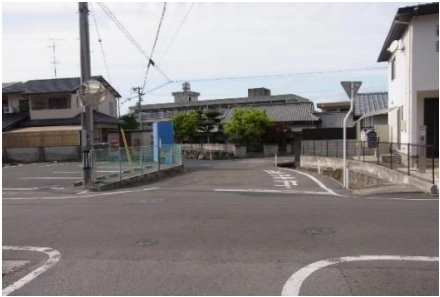
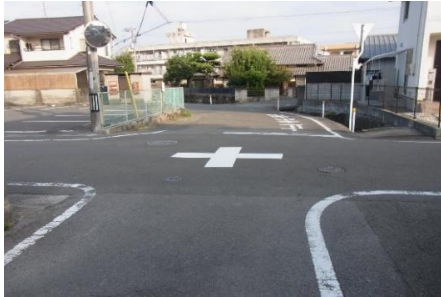
整理番号	9-④	学校名	金栄小学校	対策所在地	新居浜市西の土居二丁目12-22南北
		対策前			対策後

<p>・交通量が多いが、横断歩道がない。</p>			<p>●交差点に+の路面表示を設置していただいた。</p>
整理番号	16-①	学校名	浮島小学校	対策所在地	新居浜市八幡一丁目17番 浮島小学校正門南
		対策前			対策後

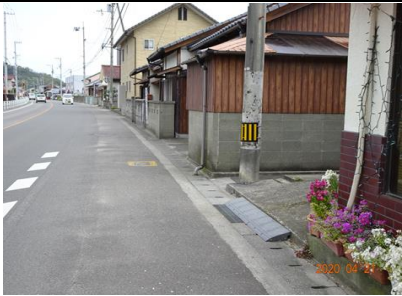
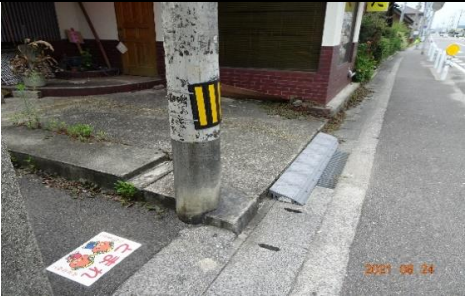
<p>・細い道から出る児童と、歩道を走る自転車との接触の可能性がある。</p>			<p>●児童への注意喚起用の一時停止マークを設置していただいた。</p>

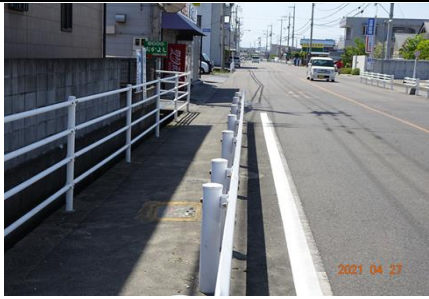
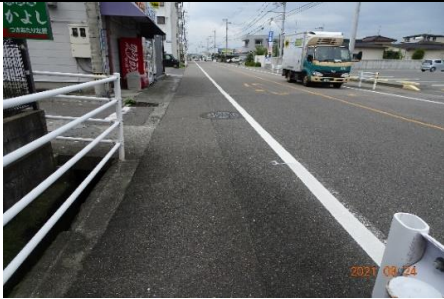
整理番号	17-②	学校名	浮島小学校	対策所在地	新居浜市八幡一丁目15番ローソン南
		対策前			対策後

<p>・交通量が多いにもかかわらず、路側帯の線が消えている。</p>			<p>●歩道と車道の境界がはっきりと分かる路側帯の線を道路に設置していただいた。</p>
整理番号	18-③	学校名	浮島小学校	対策所在地	新居浜市八幡二丁目1～宇高町四丁目8公民館前道路
		対策前			対策後

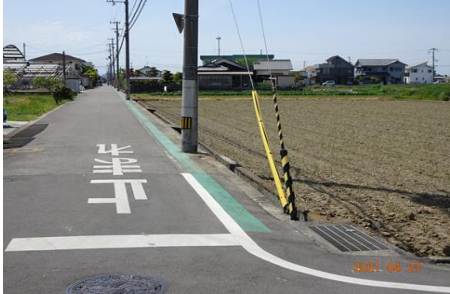
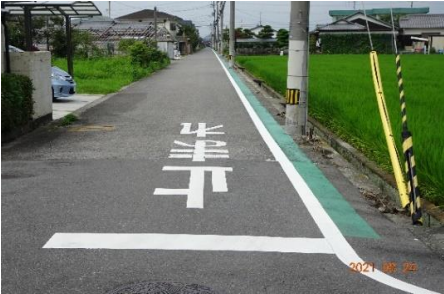
<p>・主要な通学路。路側帯の線が消えている。</p>			<p>●歩道と車道の境界がはっきりと分かる路側帯の線を道路に設置していただいた。</p>

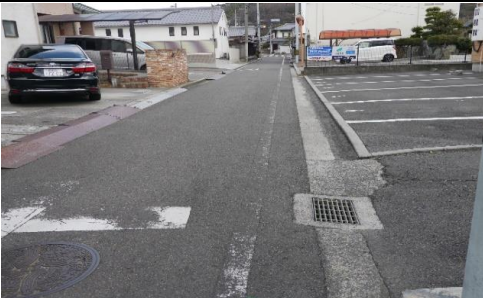
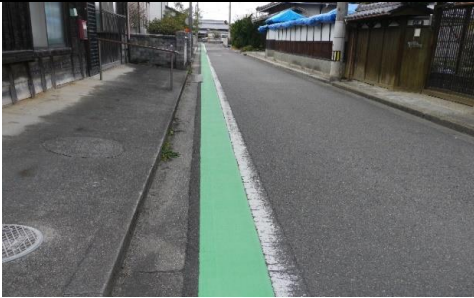
整理番号	21-②	学校名	垣生小学校	対策所在地	新居浜市垣生一丁目5番27号前通路
		対策前			対策後

<p>・道幅が狭く、登下校の児童と自動車の距離が近くなり危険である。</p>			<p>● 歩行者通路にグリーンベルトを新設していただいた。</p>
整理番号	22-①	学校名	神郷小学校	対策所在地	新居浜市郷一丁目13番 一梅酢北の道路
		対策前			対策後

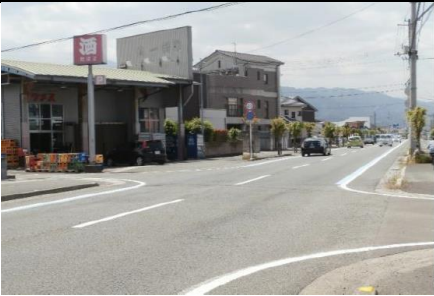
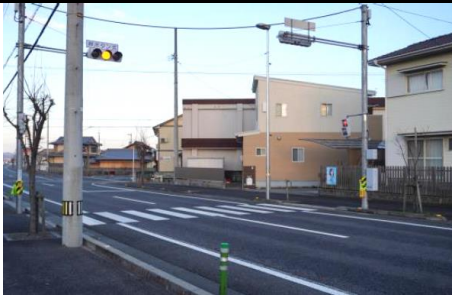
<p>・車の通行量が非常に多く、道路を横断する際に危険である。横断歩道の設置を希望。</p>			<p>● 希望箇所に横断歩道は設置されていないが、一梅酢東約100m地点にある点滅信号において、歩行者横断時の青信号時間を以前より数秒長くしていただいた。その後、保護者の希望で、一部の児童はその横断歩道を渡って登校するようになっている。</p>

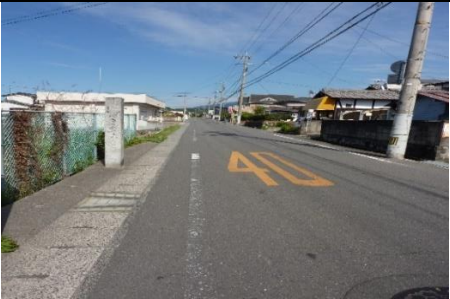
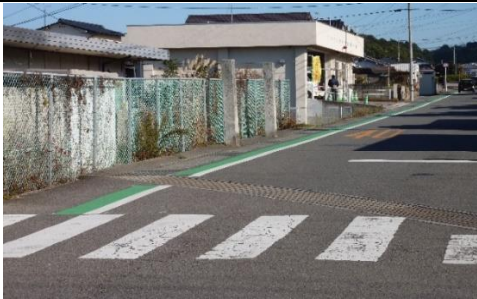
整理番号	36-①	学校名	船木小学校	対策所在地	新居浜市船木2682-2 学校東の道路
			対策前		対策後

・路側帯がかなり薄く消えかかっている。		●路側帯を塗り直し、グリーンベルトを引いていただいた。
整理番号	37-②	学校名	船木小学校	対策所在地	新居浜市船木4299-1 船木小東側道路の路側帯
			対策前		対策後

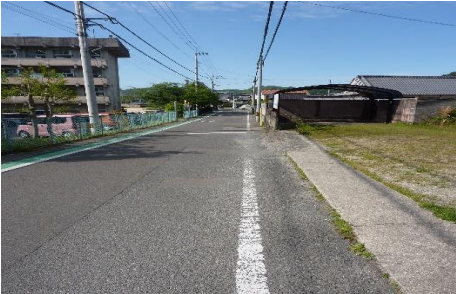
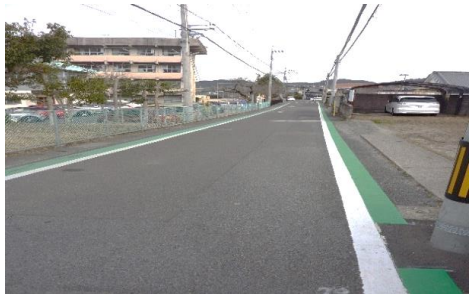
・児童が多く通行するので、グリーンベルトの設置を希望。		●グリーンベルトを引き、路側帯を塗り直していただいた。

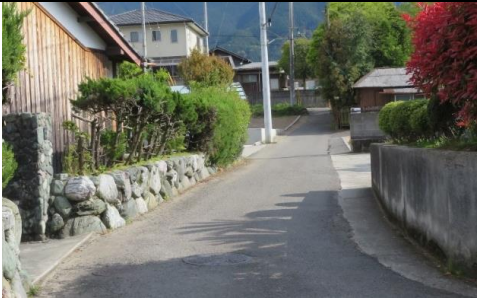
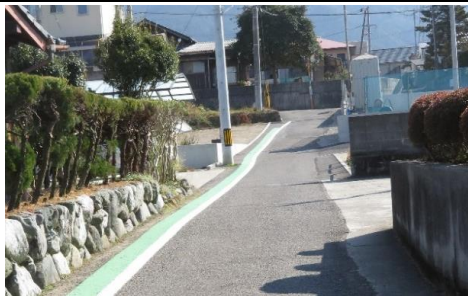
整理番号	40-①	学校名	中萩小学校	対策所在地	中萩小学校体育館南門～中萩町8
		対策前			対策後

<p>・道が狭く、交通量も多いので、危険であり、グリーンベルトの設置を希望。</p>			<p>●グリーンベルトを引いていただいた。</p>
整理番号	44-⑤	学校名	中萩小学校	対策所在地	旧道黒岩橋付近
		対策前			対策後

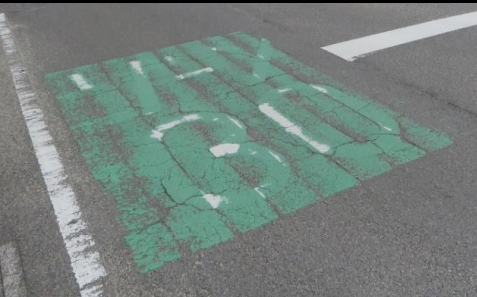
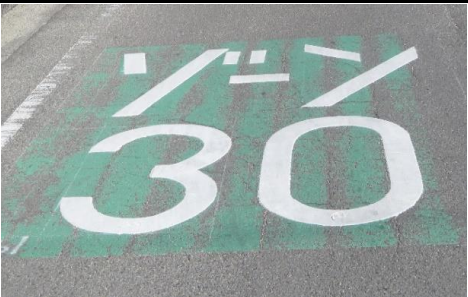
<p>・ゾーン30の表示が消えかかっている。</p>			<p>●白い文字を塗り替えていただいた。</p>

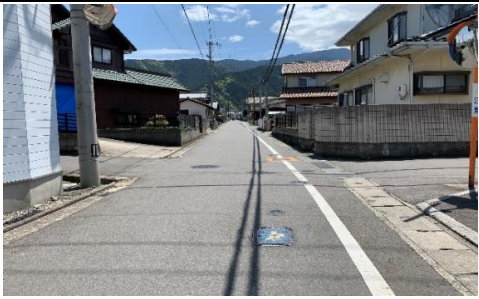
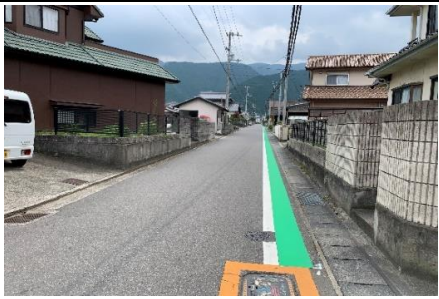
整理番号	48-②	学校名	大生院小学校	対策所在地	新居浜市大生院154-3寺道橋東から南
			対策前		対策後

・交通量が多く、危険		●大生院58-13付近までグリーンベルトを引いていただいた。
整理番号	51-②	学校名	角野小学校	対策所在地	新居浜市中筋町一丁目9番
			対策前		対策後

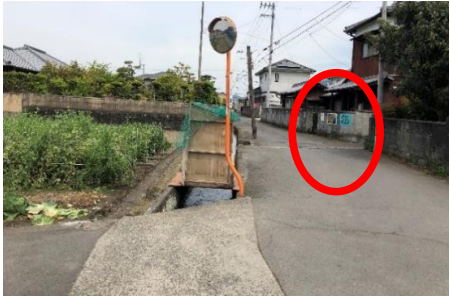
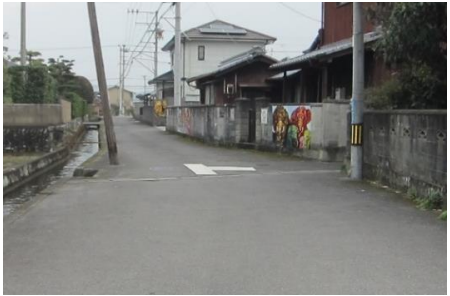
・細道で見にくい。ドライバーに注意喚起してほしい。		●T字を設置していただいた。

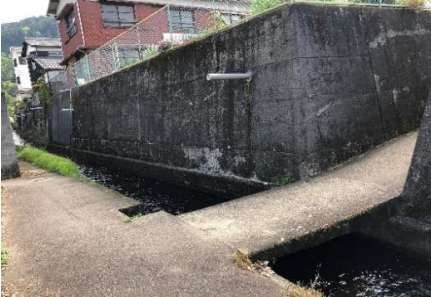
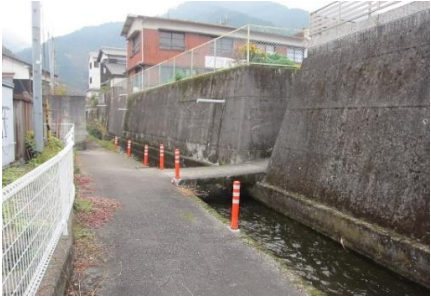
整理番号	52-③	学校名	角野小学校	対策所在地	新居浜市中筋町二丁目6番住宅街の細道
		対策前			対策後

<ul style="list-style-type: none"> <li>大きな溝があり、危険。溝に蓋をするか、柵を設置してほしい。</li> </ul>			<ul style="list-style-type: none"> <li>●ラバーコーンを設置していただいた。</li> </ul>
整理番号	53-④	学校名	角野小学校	対策所在地	新居浜市西連寺二丁目5～6番コープ山根西側道路
		対策前			対策後

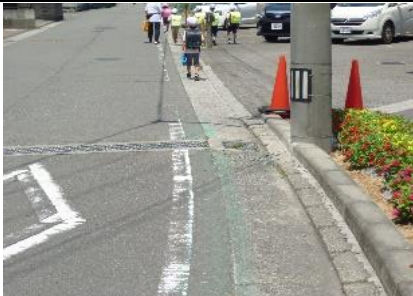
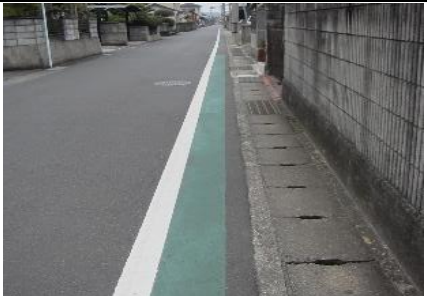
<ul style="list-style-type: none"> <li>グリーンベルトや白線が薄くなっているので、塗り替えてほしい。</li> </ul>			<ul style="list-style-type: none"> <li>●消えていたところを塗り替えていただいた。</li> </ul>

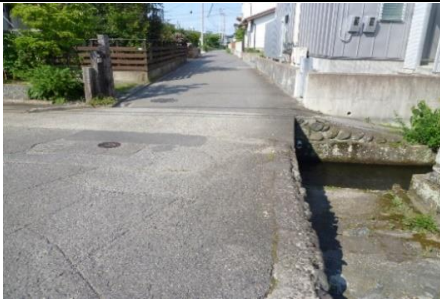
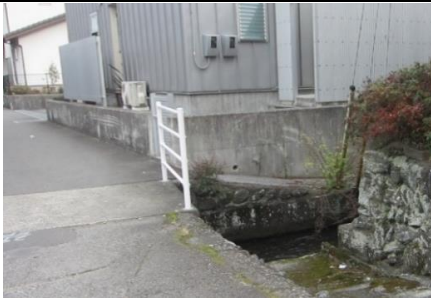
整理番号	54-⑤	学校名	角野小学校	対策所在地	新居浜市中筋町二丁目17番
		対策前			対策後

<p>・川にかかっている橋に柵をつけてほしい。</p>			<p>● 転落防止柵を設置していただいた。</p>
整理番号	56-①	学校名	別子小学校	対策所在地	新居浜市別子山436 天皇橋付近
		対策前			対策後

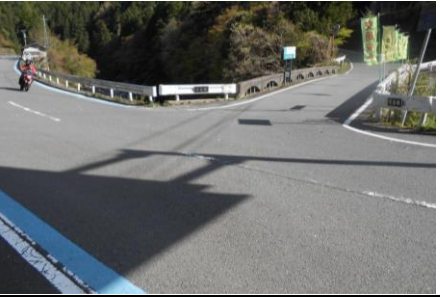
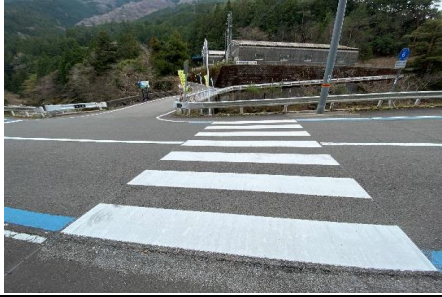
<p>・横断歩道が無く、横断するとき危険。横断歩道を設置してほしい。</p>			<p>● 横断歩道をつけていただいた。</p>
