## 第4章 環境保全計画

### 1. 環境保全の現状

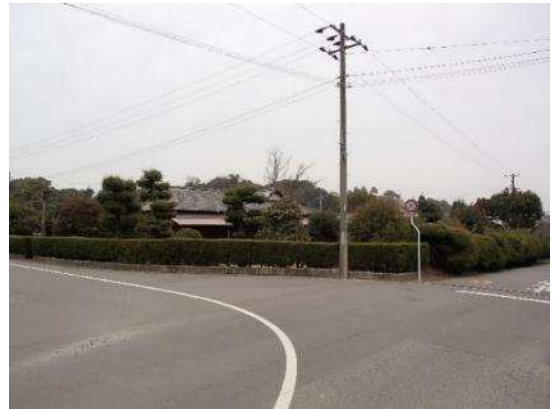
写真 4-1

敷地面積が 1964.07 m<sup>2</sup> (594.13 坪) で、北側一帯は社宅跡となっており、西側に約 7.5m の県道金子・中萩停車場線、南側には 5m 弱の私道路がある非常に日当たりの良い敷地である。敷地の高低差は西側道路より約 800 mm 低く、南側道路は東方向に下っている。北側敷地との高低差は殆どなく、調整池がある東側は約 400 mm 程度低い。西側の道路には側溝があり南側の道路から王子川まで暗渠が埋められている。西側の道路は敷地より少し高いが側溝があるため、水はけの問題はないと思われる

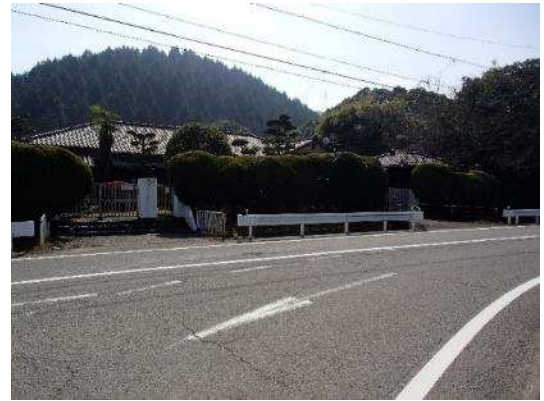
写真 4-2

北側は川幅約 900 mm、深さ約 1500 mm の王子川が流れ、普段は水量の低い川である。敷地の南側に西側から流れてくる水路があり東側の水路を経由し、王子川まで流れている。

豪雨時の水量確認はできていないが、直線的な形状の川のために水害の可能性は低いと思われる。また、南面の傾斜からの水も側溝が受ける形であるために水害の影響は低いと考えられるが、大雨時の山からの流水には注意を要する (写真 4-2) (図 4-3)。

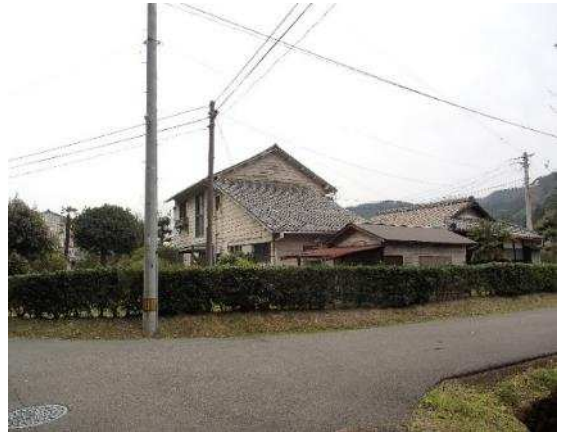
写真 4-3

北、西側には約 5.5mの私道があり高低差は殆どないが私道の向こう側に敷地の高さから約 20mの小高い山が住友山田社宅側にせり出した形状をなしているが、災害等の問題はないと思われる。南面の空き地側はほぼ同じレベルであるが東側は約 700 mm低くなっている。敷地の周囲は盛土が行われ法面処理が行われている。道路はU字溝があり敷地内排水の問題はないと考えられるが、U字溝には土砂が堆積しているため管理を要する(写真 4-3) (図 4-4)。

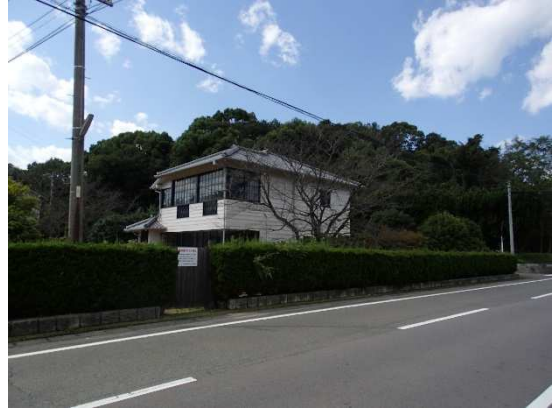
写真 4-4

敷地面積は 1397.15 m<sup>2</sup> (422.63 m<sup>2</sup>) で、別子鉱業所長社宅、住友化学幹部社宅と比較すると面積は狭いが、それでも非常に大きな整形地である。西側は外国人西社宅に接し、東側に県道金子・中萩停車場線、北側に約 5m の私道が走っている。敷地の高低差は、南側の空地とほぼ同じ高さであるが、西側より約 700 mm 低く、東、北側道路から若干低くなっている。そのため東側には暗渠、北側にU字溝、西面には一部U字溝があるが豪雨時には水の排水が十分でない可能性がある (写真 4-4) (図 4-5)。

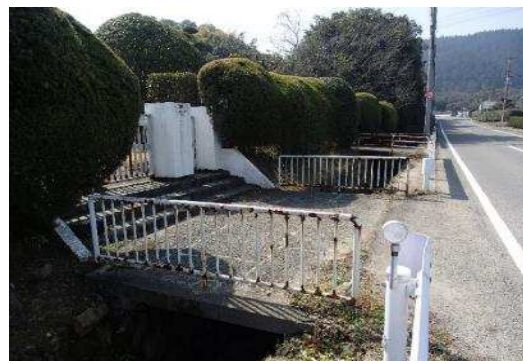
写真 4-5

住友化学幹部社宅の敷地には、RC造の幅が東側 5,293 mm (写真 4-5)、西側 3,105 mm (写真 4-6) の二つの橋が架けられているが、老朽化していると考えられ、車両の出入りには注意が必要である。特に東側の橋はスラブ厚が少なく、調査を実施し状況に応じ補強工事を行うか、車の乗り入れは禁止とすることが望ましい。また、手摺部分の塗装が剥がれ錆びが酷く、構造を確認した上で、補強及び塗装が必要である。

部位	修理等の方針
テラス	石張り部の一部修理
パーゴラ	現状通り
門柱	必要に応じて修理
門扉	塗装
物置	傾き調整
布団干	必要に応じて修理
生垣	必要に応じて剪定
橋	構造確認の上、必要に応じて修理
庭	必要に応じて剪定
