第3章 保存管理計画

1. 保存管理の現状

(1) 別子鉱業所長社宅

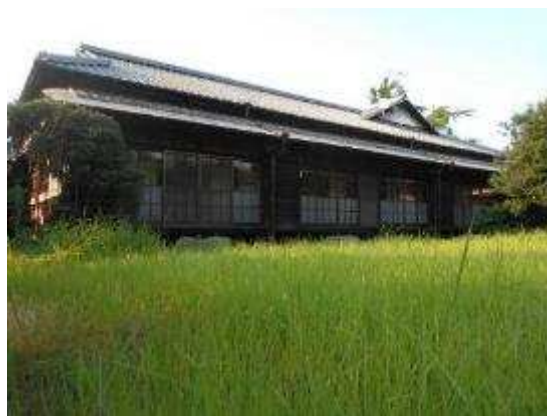
写真 3-1

母屋棟（写真 3-1）は住友山田社宅の特徴的な東西に長い形状で、南東方向に茶室棟（写真 3-2）北西方向に応接棟（写真 3-3）が連結された木造平屋建て、床面積が 346.82 m²（104.91 坪）と住友山田社宅の中でも最大規模の建物である。

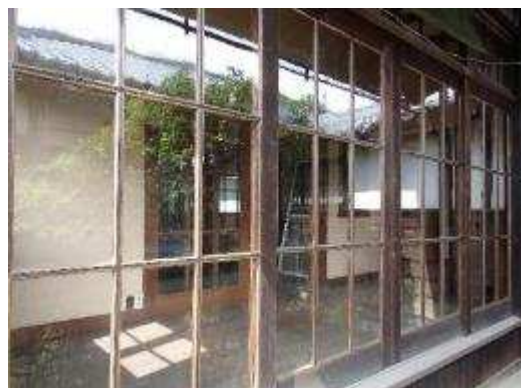
写真 3-6

応接棟の洋風窓のガラスの一部が破損しており、数枚取り替え、また窓の押縁が経年変化で傷みが激しかったことで補修を行なった（写真 3-5、6）。

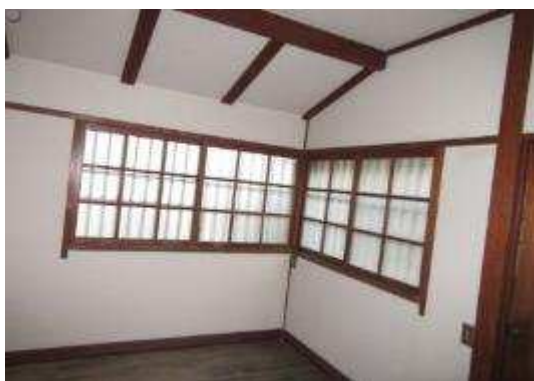
写真 3-9

応接棟には控え室、ゲスト用の便所がそなえられている。控え室は雨漏りにより天井の損傷が激しく一部の壁の漆喰が崩落していたために、今回の補修工事で改修した（写真 3-9）。控え室と同様に便所や玄関脇の収納部屋も雨漏りによる痛みが激しかったため、補修工事を行った（写真 3-10）。

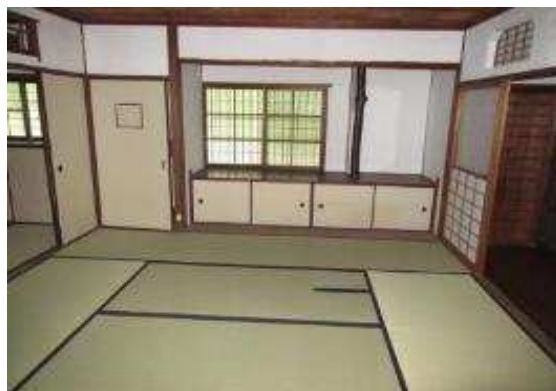
写真 3-22

便所、洗面所、浴室廻りも雨漏りによる損傷が激しかったため、耐震工事に合わせて大規模な修理を行った（写真 3-22～24）。

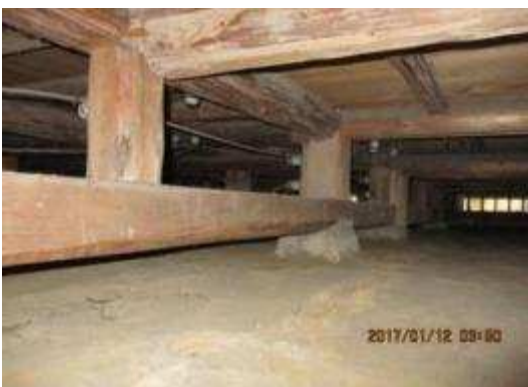
写真 3-26

コンクリート基礎が無いところは、コンクリート製の束石の上に床束が立てられているところと敷土台(写真 3-26)が敷かれているところがある。床下は全体的に後補されており健全な状態である。

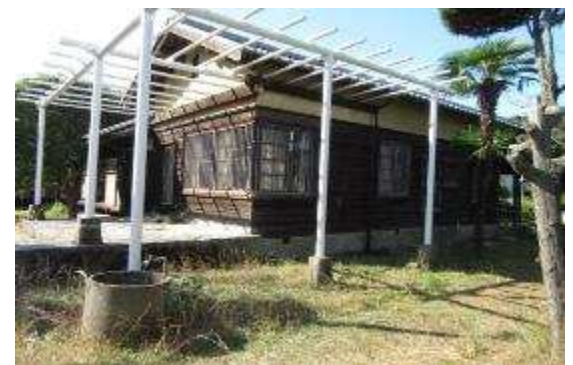
写真 3-34

応接室の南、東面に鋼製のパーゴラが設けられており、夏場には日よけ防止のための葦簀を利用していただようである（写真 3-34）。窓庇などは板金が使われているが、錆が発生しておりかなり劣化しているために、取り替え、金属部も錆が発生していたために塗装を行った。

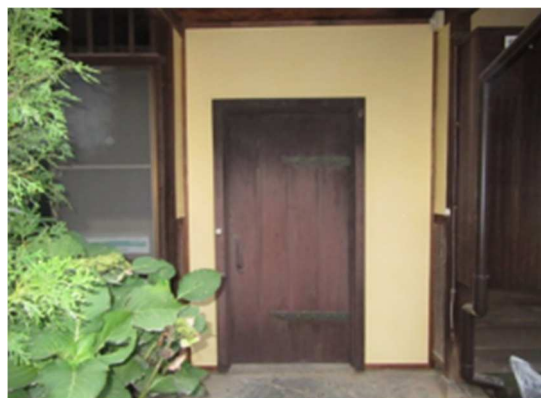
写真 3-35

内玄関のドアは、過去の写真には木製の両開きドアであったが、時期は不明であるがアルミ製に取り替えられている。今回の補修工事で、表玄関と同等の木製ドアを取り壊し予定の社宅（化30）から移設し再利用した（写真3-35）。

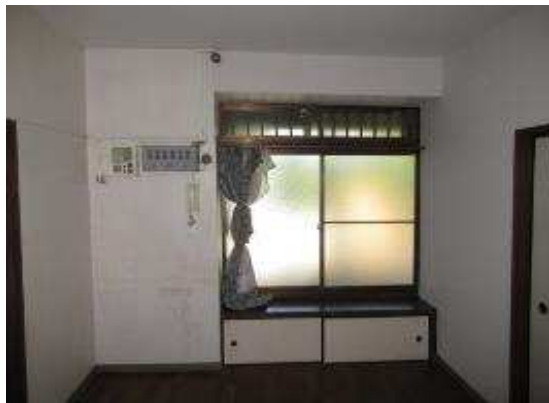
写真 3-42

台所、茶の間の壁・天井には合板が施され壁紙が貼られ現代風に改装されている（写真 3-42）。その一部は、今も雨漏りが発生していたために2018年7月～9月にかけて補修を行った（写真 3-43）。台所は竿縁天井の上合板が施されていることから、建築当初は和室だったと思われる（写真 3-44）。

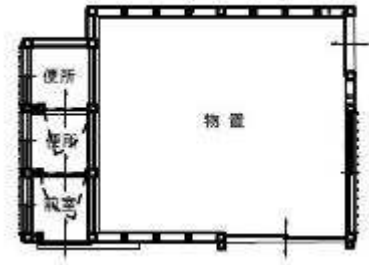
平面図

- イ) 用途 : 不明
- ロ) 床面積 : 15.5 m²
- ハ) 築年数 : 昭和 22 年以前
- ニ) 構造 : 木造在来工法
- ホ) 基礎 : RC造
- ヘ) 屋根 : 日本瓦
- ト) 外壁 : 下見板張り
- チ) 状態 : 屋根瓦のズレ・劣化、
雨漏り、柱の傾き、沈下

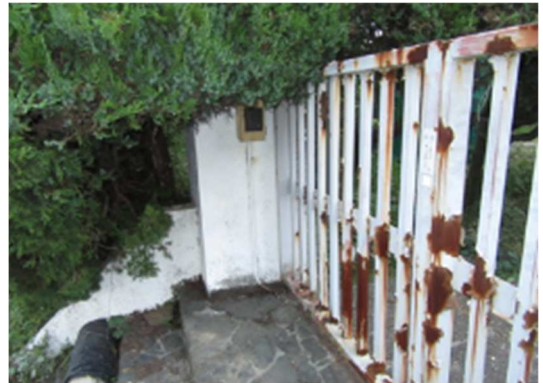
写真 3-55 東側 門柱・門扉

二つの門柱・門扉があり、東側（正門）は来客用で通用口も設けられている。西側はプライベート用として使用されており、正門より間口が狭い。二つの門扉共にスチール製ペンキ塗りで大量の錆が発生している。門柱の構造は確認できていないが、吹付けで仕上げられ大きな損傷は見受けられない。施錠はどちらの扉共にかん貫錠となっており、開閉がやや不便である。また、門柱、門扉には樹木が覆いかぶさっており、一部出入りに支障があるため大幅な剪定が必要である。

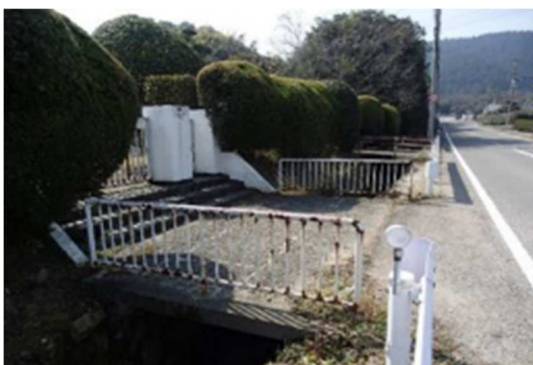
写真 3-58

2箇所の橋があり東側の橋（写真 3-58）は来客用として、西側の橋（写真 3-59）はプライベート用に使用されている。東側の橋幅は 5,293 mm、スラブ厚は 150～170 mmと薄い。手摺はスチール製でペンキが塗られているが多くの錆が発生している。西側の橋は、中央部で 3,105 mmと東側の橋と比較すると幅は狭い。スラブ厚は 200～300 mmで東側と比較し厚く作られている。手摺は東側同様にペンキが塗られ多くの錆が発生している。

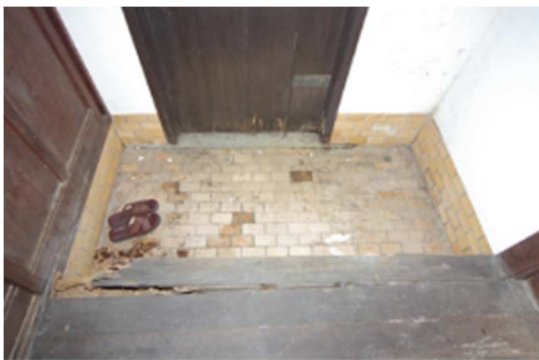
写真 3-73

台所の床、腰壁にはタイルが貼られ、比較的新しい厨房や食器棚が備え付けられ機能的である。南面には大きな開口部があり開放的で明るく清潔感のある台所である（写真 3-72）。勝手口辺りも雨漏りの影響で框部分の腐れが見受けられる（写真 3-73）。

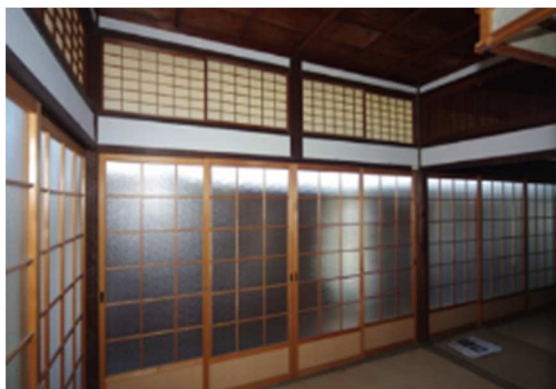
写真 3-83

の天袋上部には長押を回した珍しい納まりである(写真3-82)。廻り縁側の建具は本来、障子だったと思われるがガラス戸に改変されている(写真3-83)。次の間は床下地が腐食し床が沈下し非常に危険な状態である。浴室、洗面所は現代風に改修工事が過去に行われている。(写真3-84、85)。

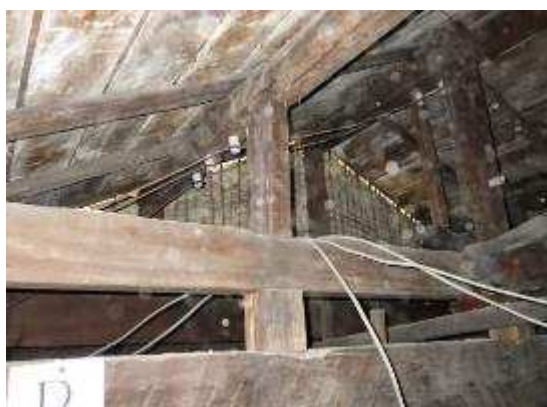
写真 3-90

和館部の構造は、洋館部と同様に和小屋で組み立てられているが、壁下地は洋館部と異なり荒壁が使われている（写真 3-90）。基礎は、無筋コンクリート造であり明らかに洋館の煉瓦造とは仕様が異なっている（写真 3-91）。

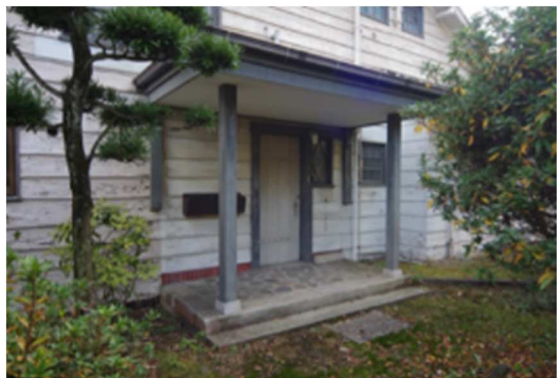
写真 3-97

北側の玄関ポーチはフラットルーフで当時としては、非常に珍しいデザインだったと考えられる。玄関ドアの周りは、柱状の額縁が使われた重厚なデザインである。窓は、引き違いの他に開き戸、上下げ、はめ殺し窓があり、殆どが格子付きの洋式である（写真 3-97、98）。サンルームの窓は傷みが激しかったのかアルミサッシに交換されている。

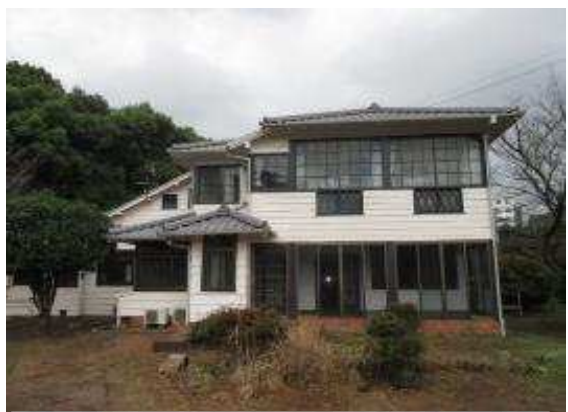
写真 3-99

南側のサンルーム横には不自然な小屋根がある。以前、洋館の南に子供部屋が造られており、その後、減築された際に当初の繋ぎ廊下だけが残されたものと考えられる（写真 3-99）。

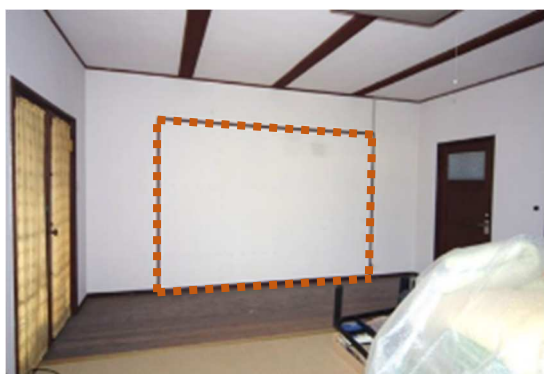
写真 3-104

リビングの東面には大理石貼りのマンツルピースがあり、天井は付梁、開窓、など洋風の設えだったことがわかる。床の一部には畳が敷かれているが建築当初は板敷きであり、隣にある食堂も同様に板敷きだったと思われる(写真3-103)。リビングと食堂の間仕切り壁は現在、塞がれているが開口建具が設けられていた形跡が残っている。また、応接室へ行き来ができたと思われるが、現在は壁でセパレートされ、合わせて飾り窓も塞がれている(写真3-104)。食堂の南面にあるサンルームへは直接出入りができるドアがあったと思われるが現在は塞がれている(写真3-105)。

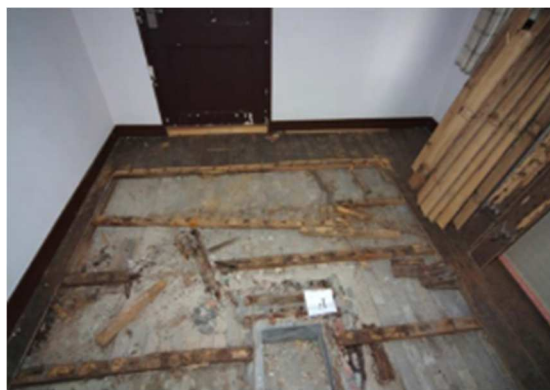
写真 3-109

食堂と台所の間から南に延びる廊下の食堂側に外部用の窓が残っている。現在はないが南側の建物へ繋がる廊下が後年に造られたことがわかる (写真 3-107、108)。台所は床材の上に畳が敷かれ寝室として使用されていたようだが、一部にタイル下地が見え建築当時はタイル貼の台所だったと判断できる (写真 3-109)。トイレ、洗面、浴室は比較的、現代風に改修されている (写真 3-110、111)。

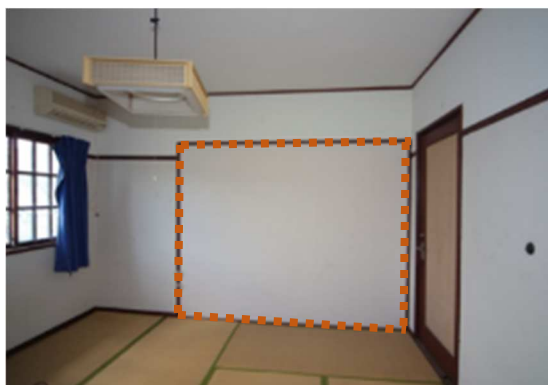
写真 3-113

2階は、畳敷きの3室とサンルームからなっており、1階同様に社宅利用の終期は寝室として使用されていたようである。12.5畳の部屋には床の間があり、建築当初は3室共に板敷きだったと考えられるが、改修時期は不明である。12.5畳と7畳の部屋との間仕切り部に開口の跡があり続き間だったと思われる（写真3-112、113）。

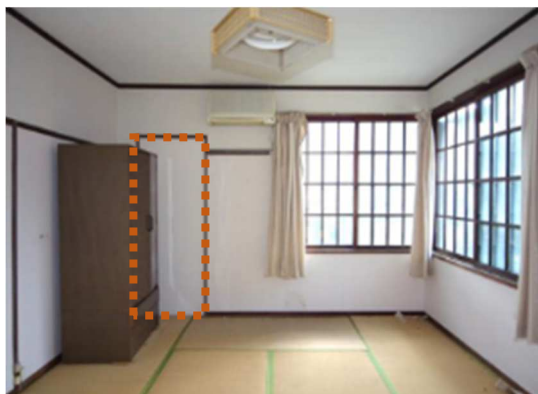
写真 3-115

南側にあるサンルームは、西社宅と同様に三方向に腰窓があり一部通風用の地窓もそなえている（写真3-114）。12.5畳の部屋からサンルームへ出入りの建具は、洋風のガラス引戸があり、6畳の部屋からのサンルームへの出入り口は現在、壁であるが出入り戸があった形跡がある（写真3-115）。その北西部に小さな台所があるが、建築当時は浴室だった可能性がある。

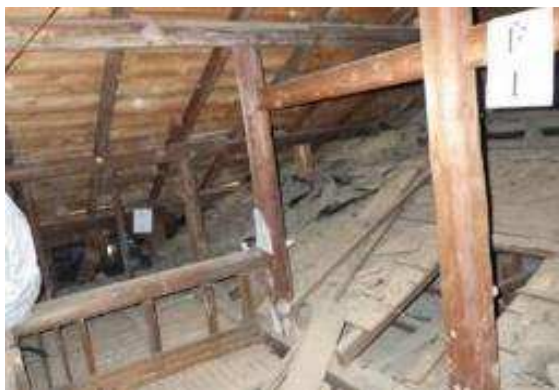
写真 3-120

小屋組は和小屋で生まれ、母屋、小屋束の多くは丸太材が使用されている(写真 3-118)。2階の床梁は、角材が使用され部分的に、根太が落とし込みで施工されている(写真 3-119)。西側の下屋の小屋裏から大屋根の野地板が残っていることから、時期は不明だが増築が行われたと推測できる(写真 3-120)。下屋の妻側にガラリが設けられているが、小屋束を優先したと思われ棟の中心から、ずれたところに取付けされている(写真 3-121)。

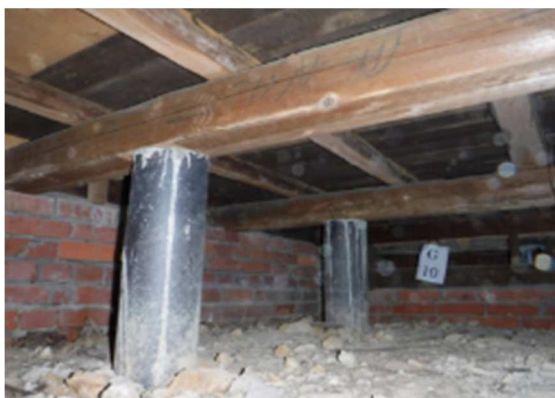
写真 3-122

基礎は、外周部、内部の一部が煉瓦で施工されている。床束は鋼製杭にモルタルを充填し補強されている(写真 3-122)。床下の木材の含水率は、23%以下で保たれ、過去に補修されている箇所もあるが比較的健全な状態である。

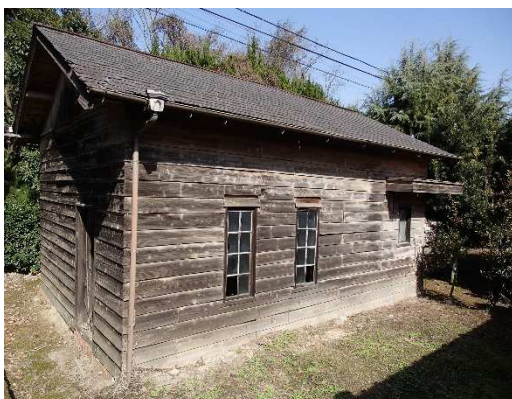
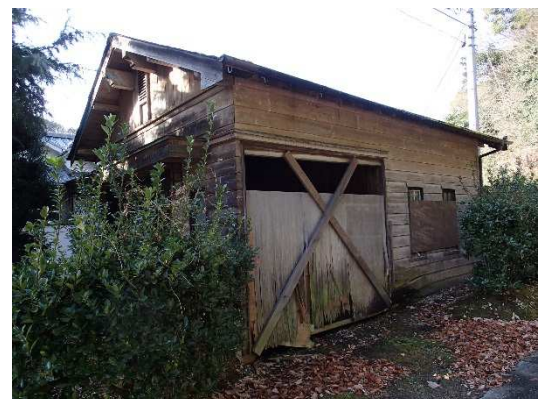
- イ) 用途 : 物置／車庫
- ロ) 床面積 : 32.25 m²
- ハ) 築年数 : 昭和 22 年以前
- ニ) 構造 : 木造在来工法
- ホ) 基礎 : 煉瓦積
- ヘ) 屋根 : シングル葺き
- ト) 外壁 : 下見板張り
- チ) 状態 : 傾き、土台部の劣化及び沈下有り
