## 第4章 環境保全計画

### 1. 環境保全の現状

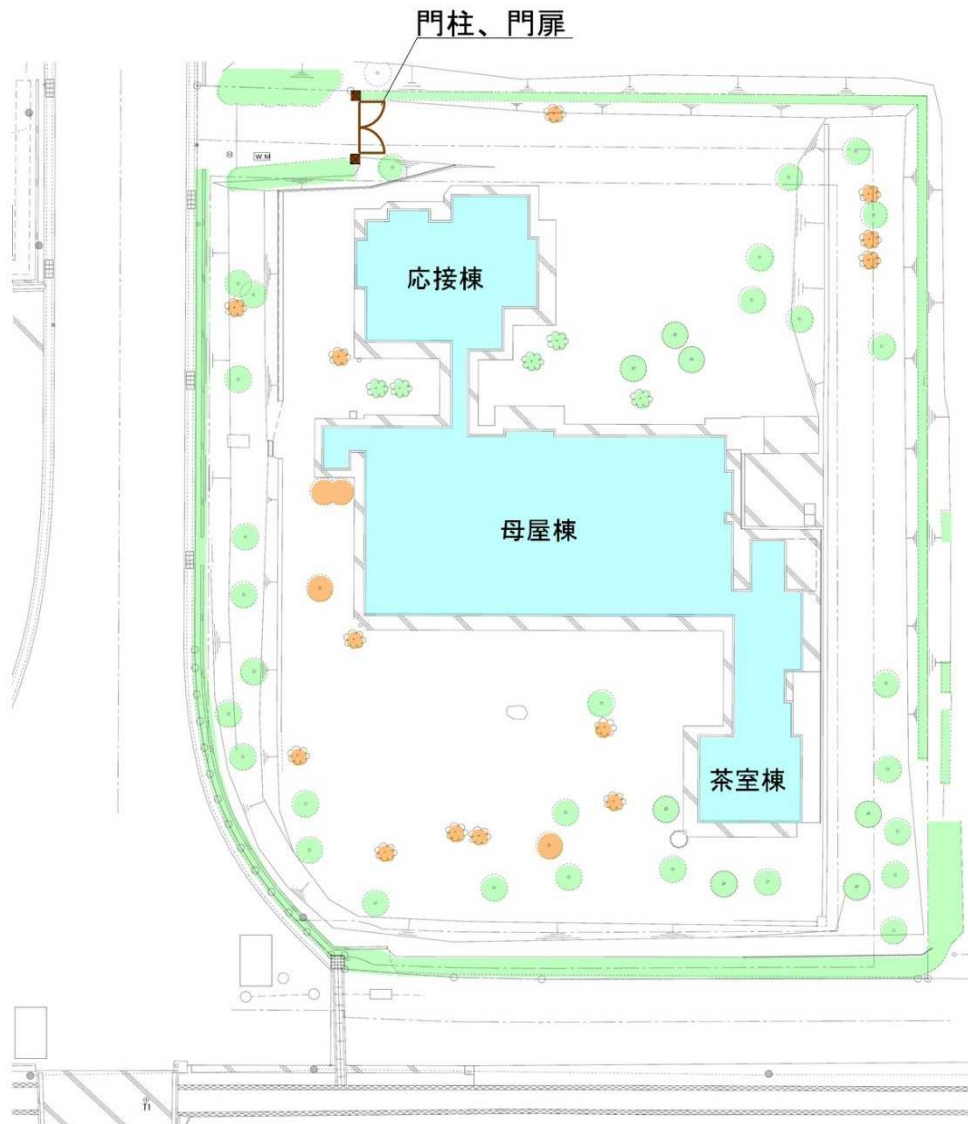
図 4-2

敷地面積が 1964.07 m<sup>2</sup> (594.13 坪) で、北側一帯は社宅跡となっており、西側に約 7.5m の県道金子・中萩停車場線、南側には 5m 弱の私道路がある非常に日当たりの良い敷地である。敷地の高低差は西側道路より約 800 mm 低く、南側道路は東方向に下っている。北側敷地との高低差は殆どなく、調整池がある東側は約 400 mm 程度低い。西側の道路には側溝があり南側の道路から王子川まで暗渠が埋められている。西側の道路は敷地より少し高いが側溝があるため、水はけの問題はないと思われる

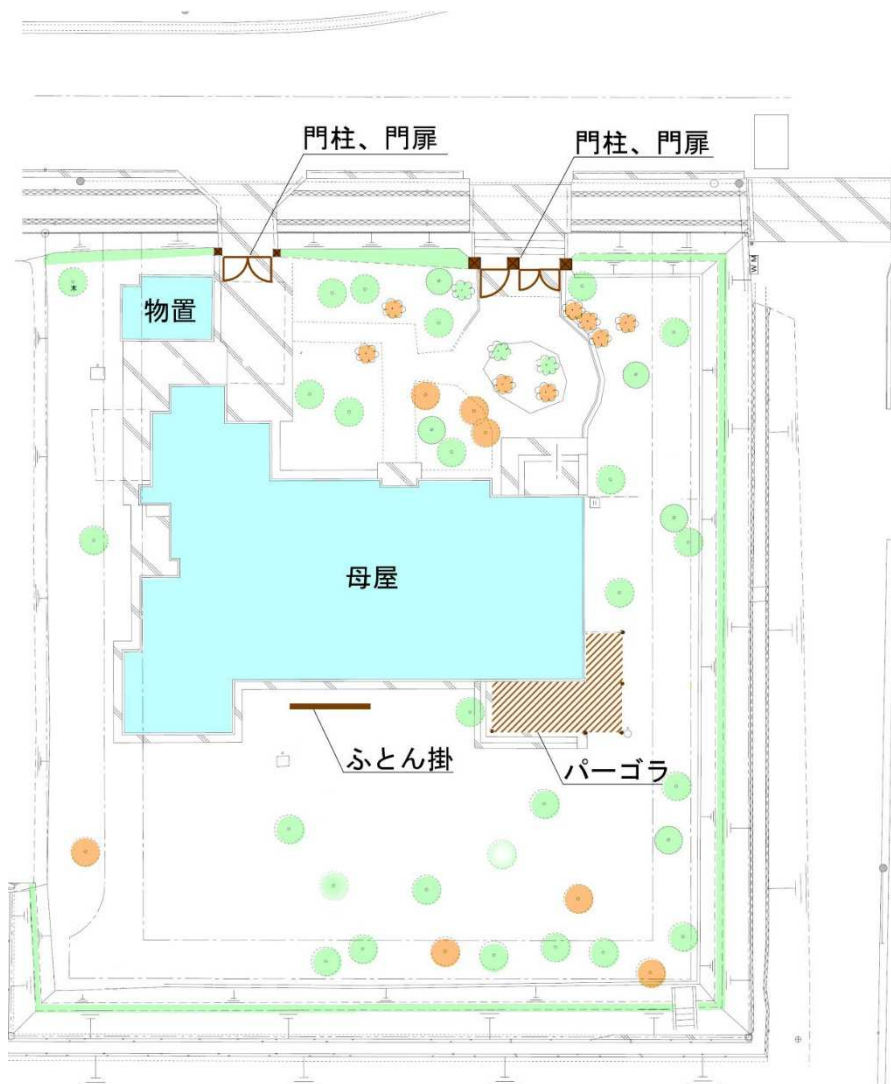
図 4-3

敷地面積は、1538.48 m<sup>2</sup> (465.39 坪) で、北側に県道金子・中萩停車場線、東側に建築基準法の道路扱いにはならない私道がある。また、南側は小山、西側には社宅跡の空地に面している。敷地の高低差は西側敷地より約 700 mm 下がり、北側道路より約 300 mm 上がり、東側道路は約 200 mm～500 mm 下がっている。南側は無舗装の私道があり山田ゴルフ場の西山に向け緩やかな傾斜が続いている。

北側は川幅約 900 mm、深さ約 1500 mm の王子川が流れ、普段は水量の低い川である。敷地の南側に西側から流れてくる水路があり東側の水路を経由し、王子川まで流れている。

豪雨時の水量確認はできていないが、直線的な形状の川のために水害の可能性は低いと思われる。また、南面の傾斜からの水も側溝が受ける形であるために水害の影響は低いと考えられるが、大雨時の山からの流水には注意を要する (写真 4-2) (図 4-3)。

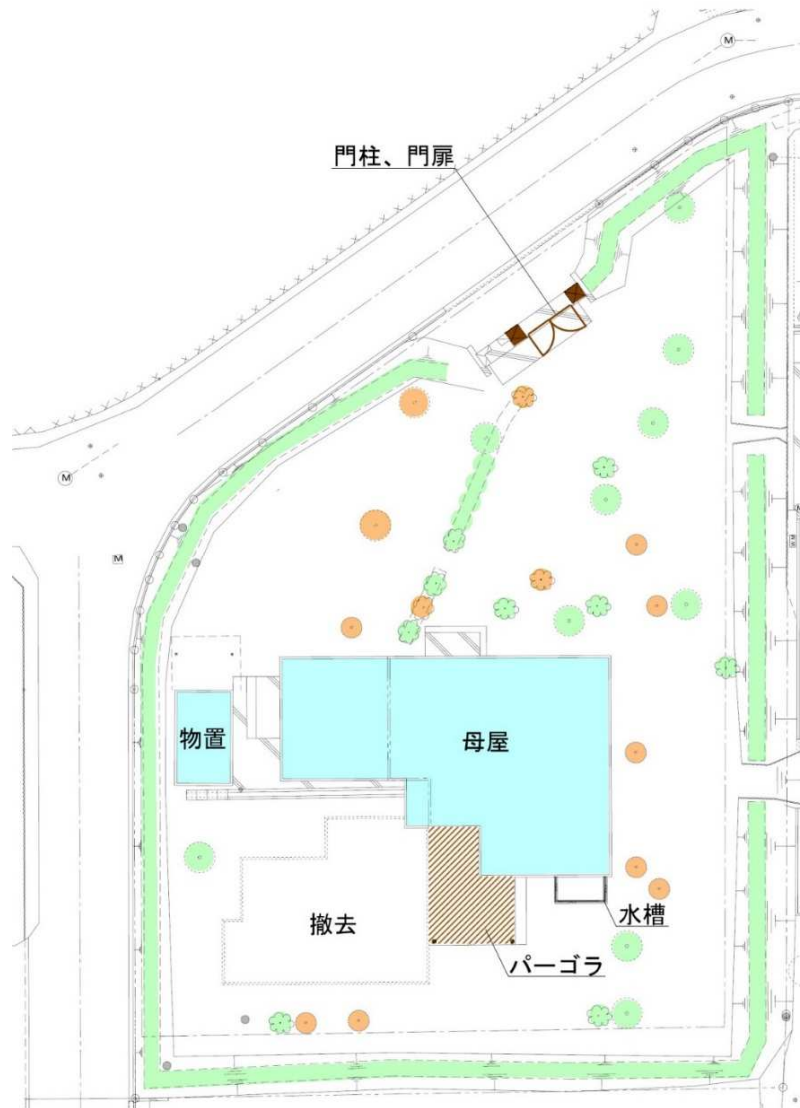
図 4-4

北、西側には約 5.5mの私道があり高低差は殆どないが私道の向こう側に敷地の高さから約 20mの小高い山が住友山田社宅側にせり出した形状をなしているが、災害等の問題はないと思われる。南面の空き地側はほぼ同じレベルであるが東側は約 700 mm低くなっている。敷地の周囲は盛土が行われ法面処理が行われている。道路はU字溝があり敷地内排水の問題はないと考えられるが、U字溝には土砂が堆積しているため管理を要する(写真 4-3) (図 4-4)。

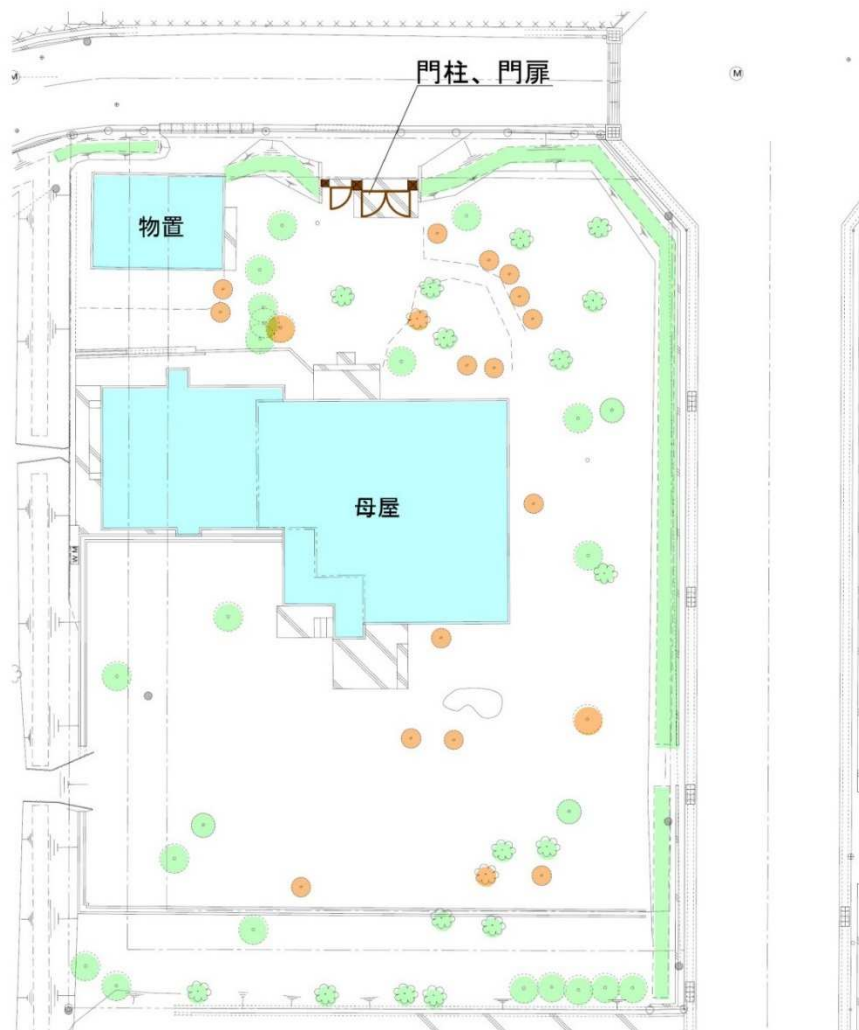
図 4-5

敷地面積は 1397.15 m<sup>2</sup> (422.63 m<sup>2</sup>) で、別子鉱業所長社宅、住友化学幹部社宅と比較すると面積は狭いが、それでも非常に大きな整形地である。西側は外国人西社宅に接し、東側に県道金子・中萩停車場線、北側に約 5m の私道が走っている。敷地の高低差は、南側の空地とほぼ同じ高さであるが、西側より約 700 mm 低く、東、北側道路から若干低くなっている。そのため東側には暗渠、北側にU字溝、西面には一部U字溝があるが豪雨時には水の排水が十分でない可能性がある (写真 4-4) (図 4-5)。
